GLI EFFETTI dell'**INTERFERE** **VALANGHIVA**

IL CASO DELLA VALANGA CATASTROFICA DI LES THOULES - VALSAVARENCHÉ (AO)

Valerio De Biagi,
Barbara Frigo,
Bernardino Chiaia
DISEG – Dipartimento di
Ingegneria Strutturale, Edile
e Geotecnica, Politecnico di
Torino, Italia

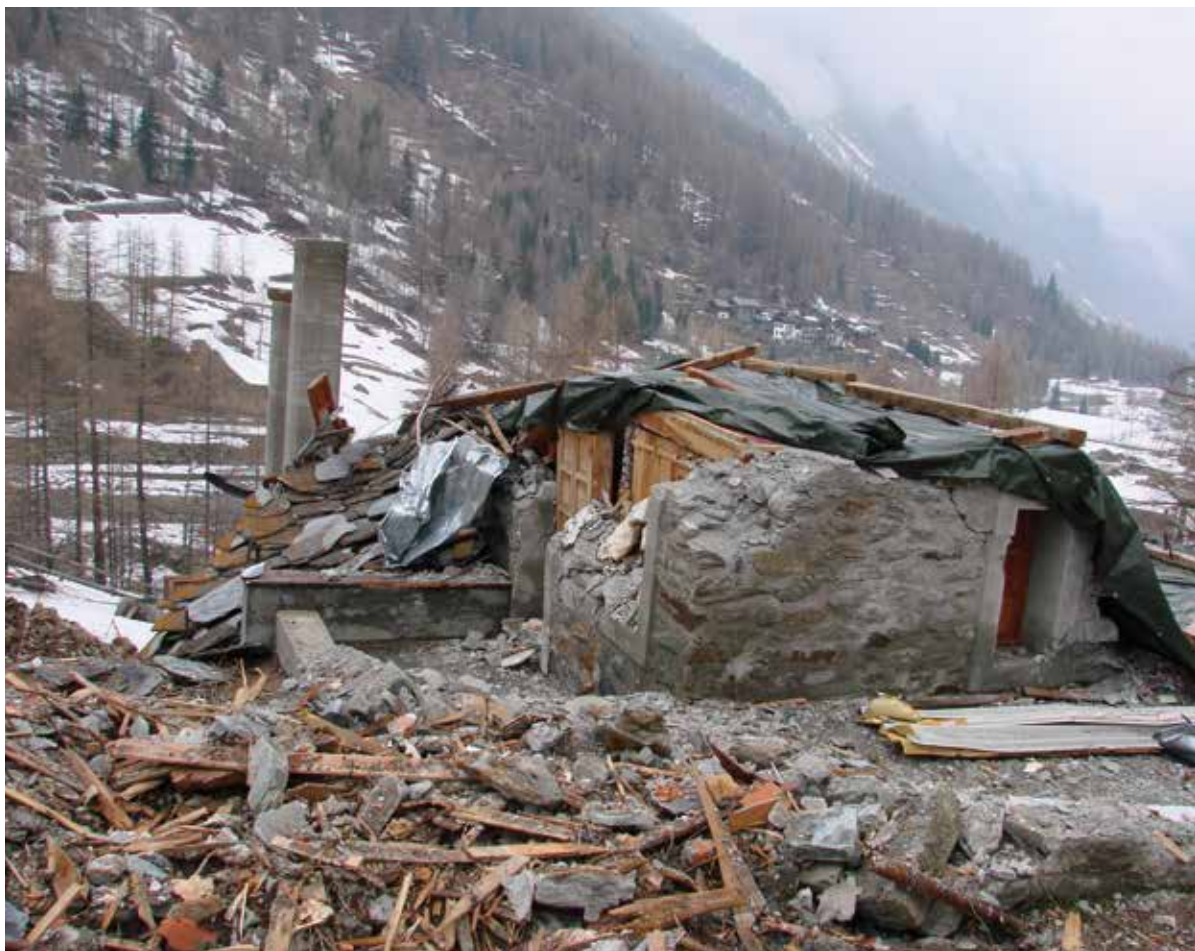
direzione della componente densa della valanga. Infatti, a seguito dell'impatto con la costruzione n.1, il flusso è stato indirizzato sul lato settentrionale del gruppo di costruzioni. Questo ha comportato l'interferenza del fenomeno con la costruzione n.2 esclusivamente sul suo spigolo nord-orientale. La disposizione dei detriti attorno a queste costruzioni (Figg. 4 e 5) lo conferma.

Fig. 4 - Localizzazione dei detriti attorno ad un'abitazione in muratura e calcestruzzo impattata dal ramo destro dell'evento del dicembre 2008 a valle degli Chalet n.1 e 2 oggetti di studio. Grazie all'analisi del deposito valanghivo, si possono comprendere le successive fasi di danneggiamento delle strutture coinvolte oltre a particolari sulla dinamica del fenomeno (Foto: Ufficio Neve e Valanghe - Regione autonoma Valle d'Aosta, 2009).

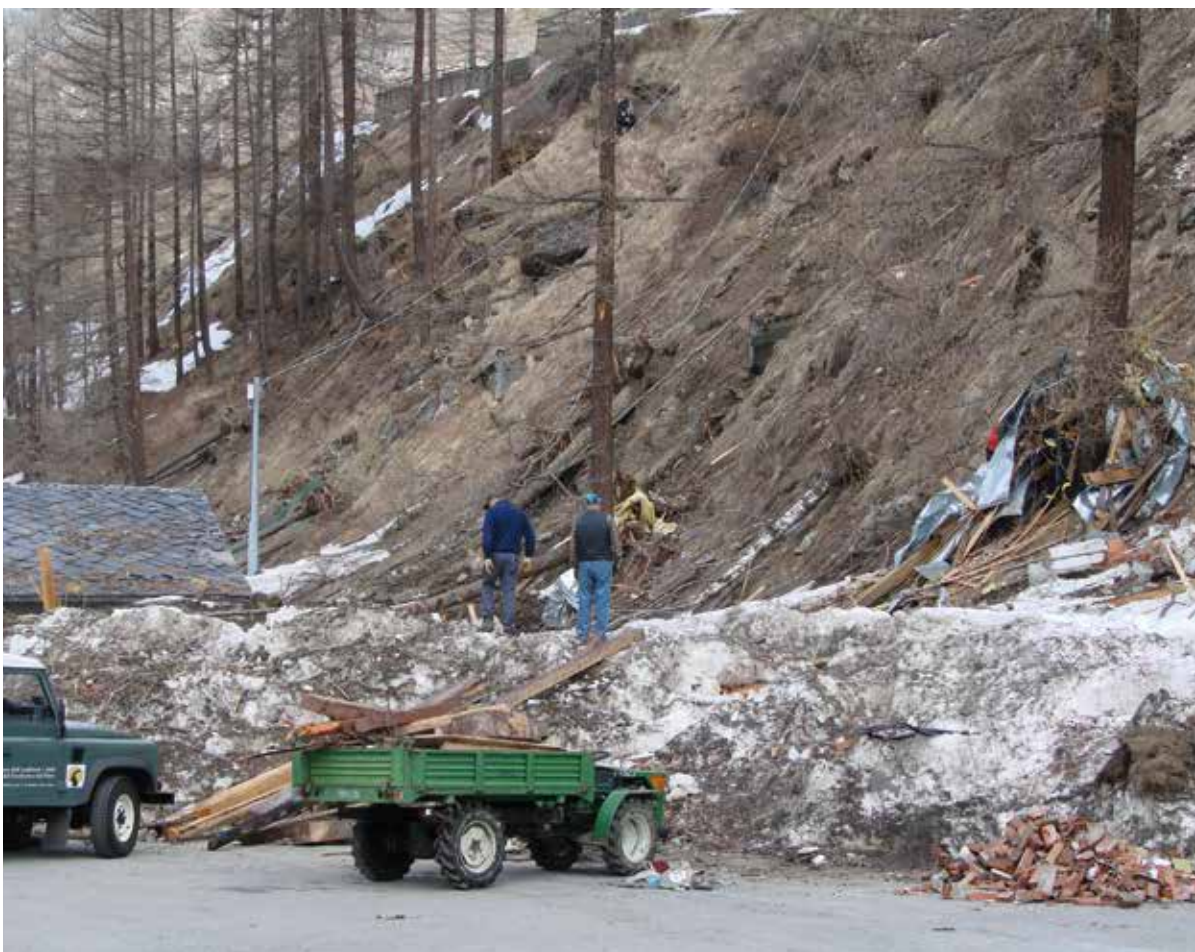
Fig. 5 - Aprile 2009: operazioni di sgombero neve e pulitura boschi e pascoli dai detriti trasportati dall'evento del dicembre 2008. Sulla sinistra, si noti la piegatura delle lamiere attorno al larice segno sia della direzione che della potenza del flusso valanghivo (Foto: Ufficio Neve e Valanghe - Regione autonoma Valle d'Aosta, 2009).

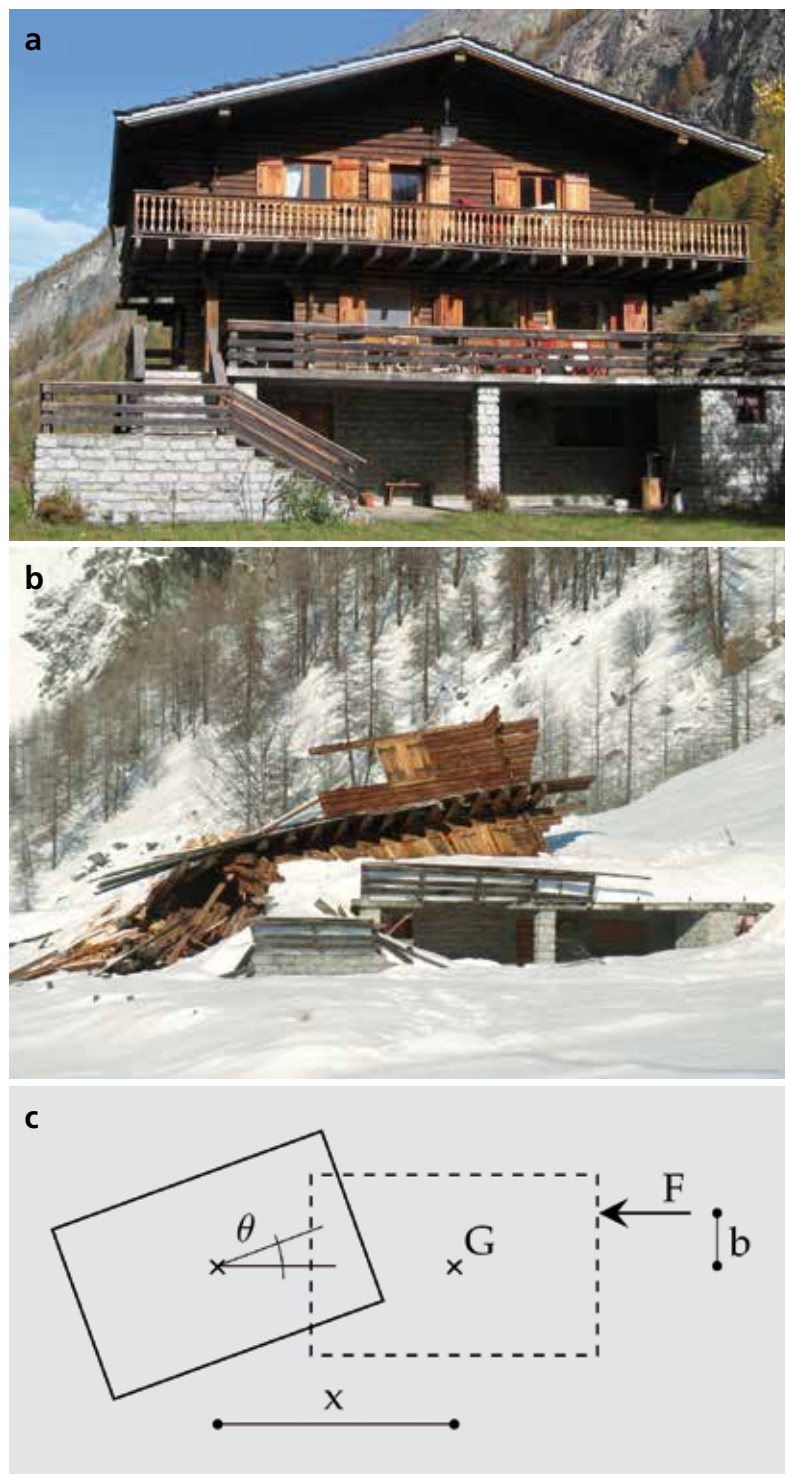
Il fabbricato ha subito danni irreparabili ai piani fuori terra (Fig. 6b): la parte in legno, appoggiata alla soletta del piano seminterrato, è stata completamente abbattuta dalla forza della valanga. Impattando l'abitazione sul lato est, la valanga ha prima sollevato il tetto - quasi per intero, depositandolo sul prato ad ovest dell'abitazione - per abbattere la porzione in legno costituente il primo piano e la mansarda.

Il piano seminterrato ha subito danni minori sia perché in parte protetto dal terreno, sia per la sua maggiore resistenza essendo in muratura. Solamente il piano seminterrato dello chalet, che necessita di pochi interventi di ristrutturazione, risulta essere agibile nell'immediato post-evento.

Fig. 6 - Due viste dello Chalet n.1: (a) prima dell'evento del 15 dicembre 2008 (Foto: fam. Chiaraviglio), (b) dopo l'impatto con la valanga (Foto: H. Fusinaz). In (c) vengono riportati i parametri del modello roto-trasazionale della costruzione al fine della stima della pressione d'impatto con metodo inverso (De Biagi et al.).

simulati si perviene ad un valore di pressione di impatto compresa tra 60 e 65 kPa. La modellazione dello Chalet n.2 è stata invece basata sul tempo di rotazione della copertura a seguito dell'asportazione dello spigolo investito dal flusso della valanga.

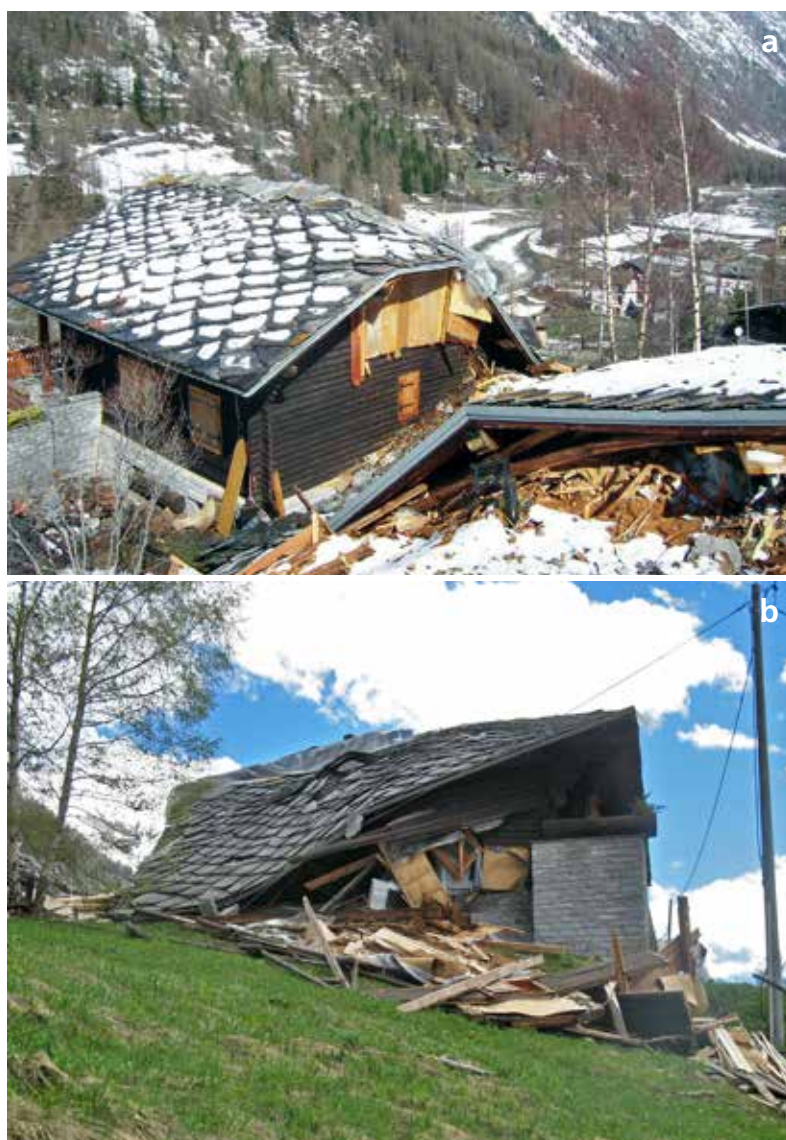
I danni diretti si presentano sul lato est dell'edificio con la parete in legno interamente sfondata, il tetto schiacciato con la rottura di travi e travetti che ha causato uno spanciamento della parete perimetra-

le in legno dei due piani fuori terra - lato nord, rendendo così totalmente pericolante la copertura (Figg. 7a, 7b).

Il piano seminterrato, protetto dal terreno, non ha subito danni significativi, se non il distacco di alcune pietre di rivestimento. Anche sul lato ovest, opposto all'impatto, la parete perimetrale ha subito uno spostamento verso l'esterno pregiudicando la stabilità dell'intera struttura.

Fig. 7 - Due viste dello Chalet n.2 dopo l'impatto con la valanga del 15 dicembre 2008. (Foto: H. Fusinaz, V. De Biagi).

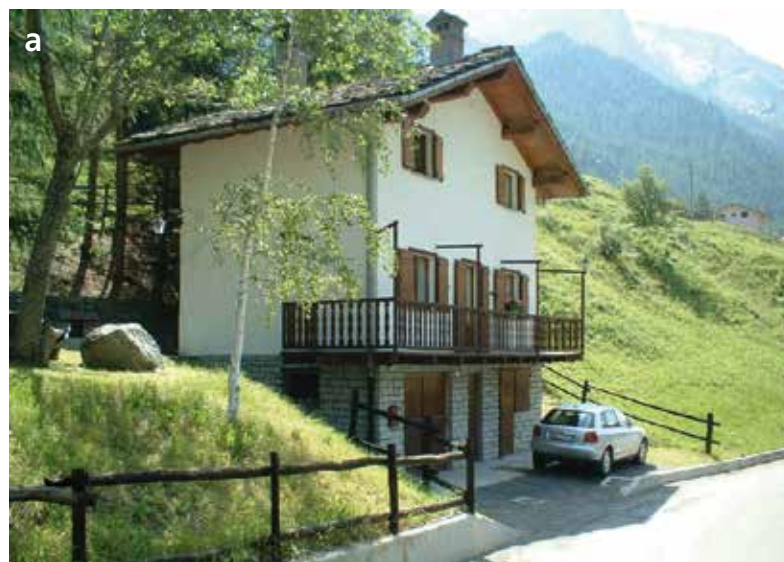
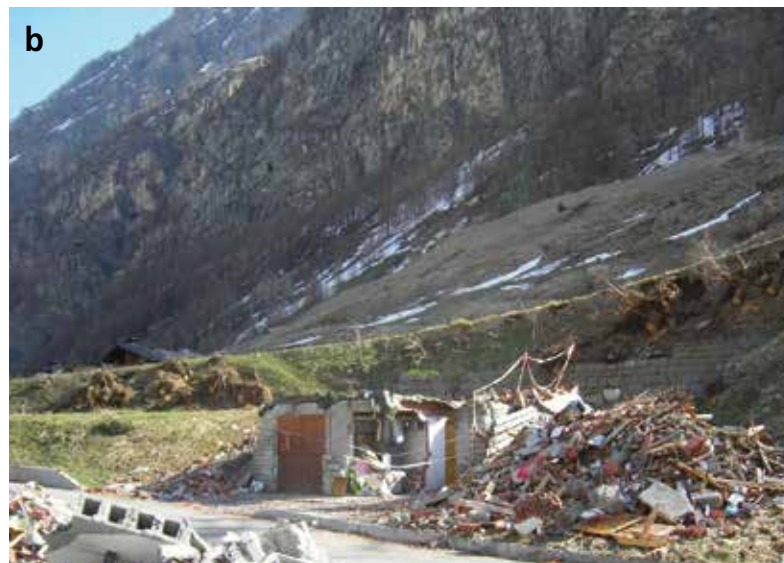
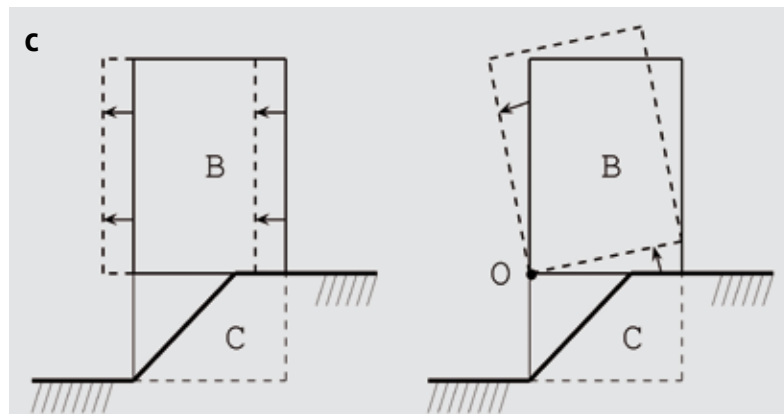
L'evento valanghivo cancella quasi completamente l'abitazione (Fig. 8b): il piano primo e la mansarda vengono completamente abbattuti dalla forza della massa nevosa, il tetto viene scaraventato sulla strada comunale e sui prati antistanti insieme a tutta una serie di detriti.

Grazie alle operazioni di bonifica degli edifici coinvolti, asportando la massa nevosa depositatasi, si scopre che soltanto la parte nord del piano seminterrato, per effetto della protezione fornitagli dal terreno, subisce danni minori, quali la caduta del rivestimento in pietra.

Fig. 8 - Due viste dell'Edificio n.3: (a) prima dell'evento del 15 dicembre 2008 (Foto: fam. Rosai), (b) dopo l'impatto con la valanga (Foto: H. Fusinaz). In (c) si riportano i modi di rottura dell'Edificio n.3: (a) modo traslazionale, (b) modo rotazionale. La B identifica la parte superiore di fabbricato realizzata in laterizio (dall'inglese brick), la C identifica la parte inferiore di fabbricato realizzata in calcestruzzo armato (dall'inglese concrete). Il punto O identifica la posizione attorno a cui sono calcolate le coppie per il momento stabilizzante e instabilizzante (De Biagi et al.).

La simulazione ha tenuto in considerazione il meccanismo di resistenza di pannelli di muratura portante a forze ortogonali al piano medio. Tale verifica ha mostrato come la resistenza fosse talmente bassa che una forza di debole intensità (5 kPa) avrebbe potuto generare il medesimo danno.

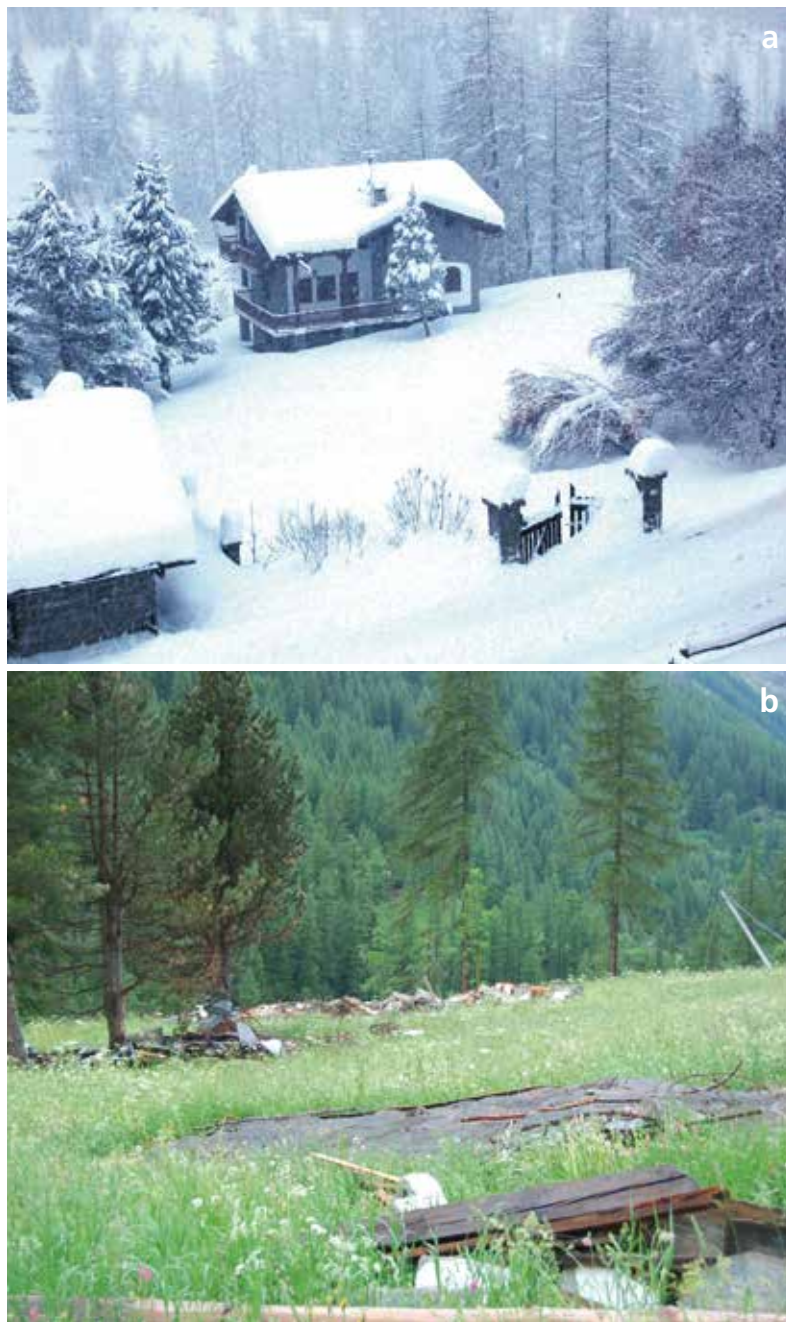
sul lato est – lato impattato - per proteggere la scalinata d'ingresso e il balcone. L'abitazione, per nulla protetta dalla morfologia del terreno, viene impattata dal flusso valanghivo sul suo lato maggiore (lato est) e viene rasa al suolo completamente (Fig. 9b).

I detriti vengono sparsi nel raggio di qualche decina di metri: dopo le operazioni di bonifica, a primavera inoltrata, soltanto qualche impronta lasciata dalle fondazioni e dai muri perimetrali rimane a testimoniare la presenza dell'edificio cancellato dall'eccezionale evento valanghivo del 2008.

Fig. 9 - Due viste dell' Edificio n.4: (a) prima dell'evento del 15 dicembre 2008 (Foto: fam. Cella), (b) dopo l'impatto con la valanga. (Foto: V. De Biagi).
