Nuove problematiche di gestione delle **VALANGHE** in **VALLE D'AOSTA** **LAVANCHERS**

Valerio Segor
Direzione assetto
idrogeologico dei bacini montani
Dipartimento difesa
del suolo e risorse idriche
Assessorato opere pubbliche,
difesa del suolo e edilizia
residenziale pubblica
Regione Autonoma Valle d'Aosta

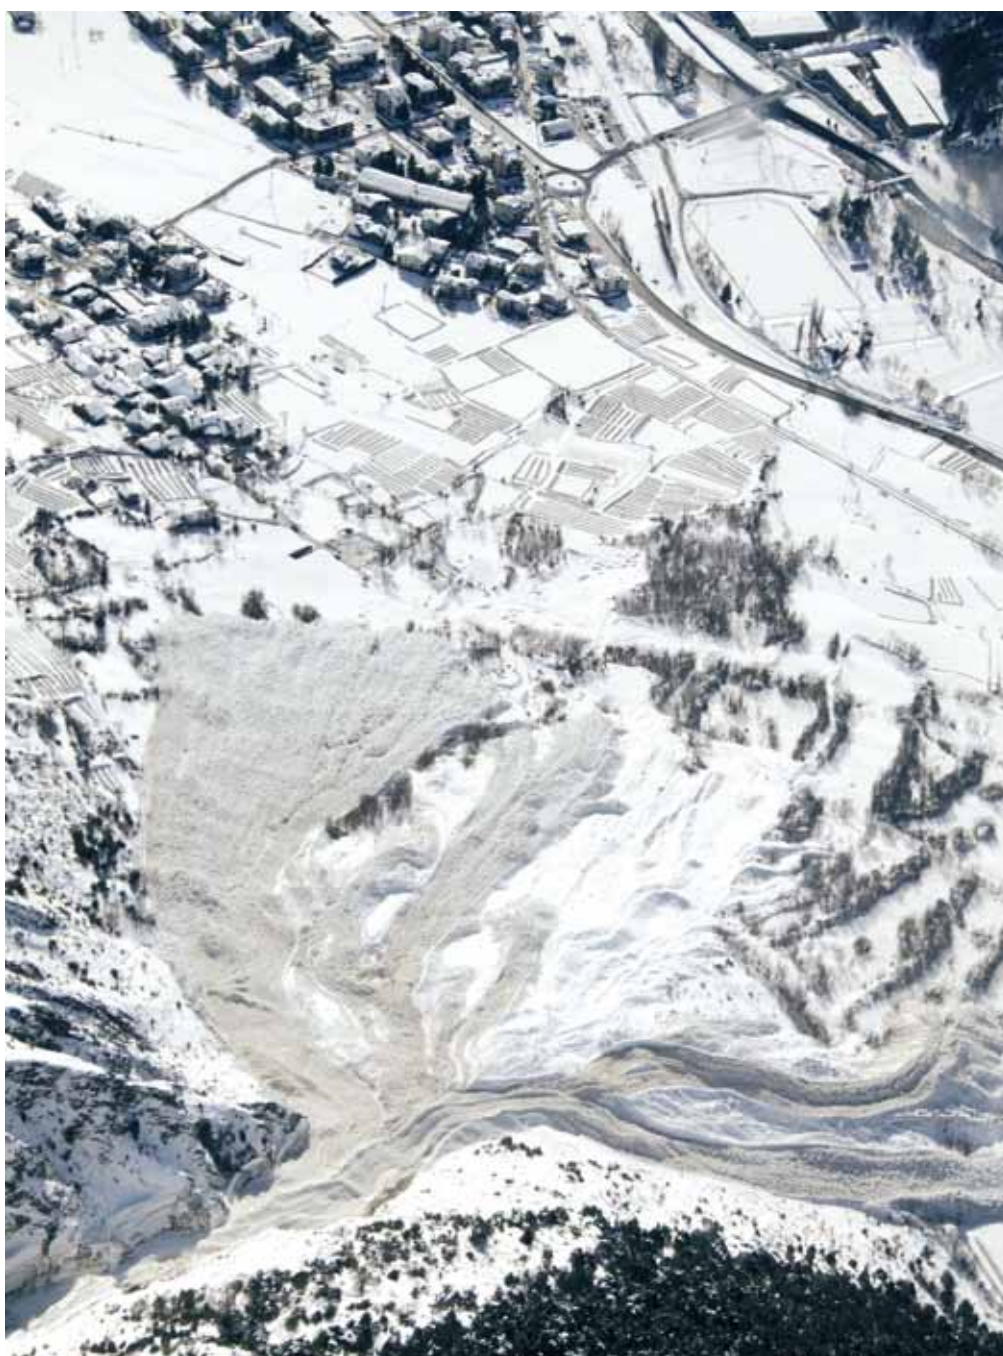
Fig. 1 - Vista generale dell'area di accumulo dell'evento di lunedì 1 marzo 2010: a sinistra la frazione Lavanchers, in alto il capoluogo di Morgex.

Il sito è storicamente noto per la sua pericolosità e per questo sono lasciate alla valanga ampie fasce di rispetto all'interno delle quali l'uso del suolo è limitato al pascolo e, più in basso, alla viticoltura (Fig. 1).

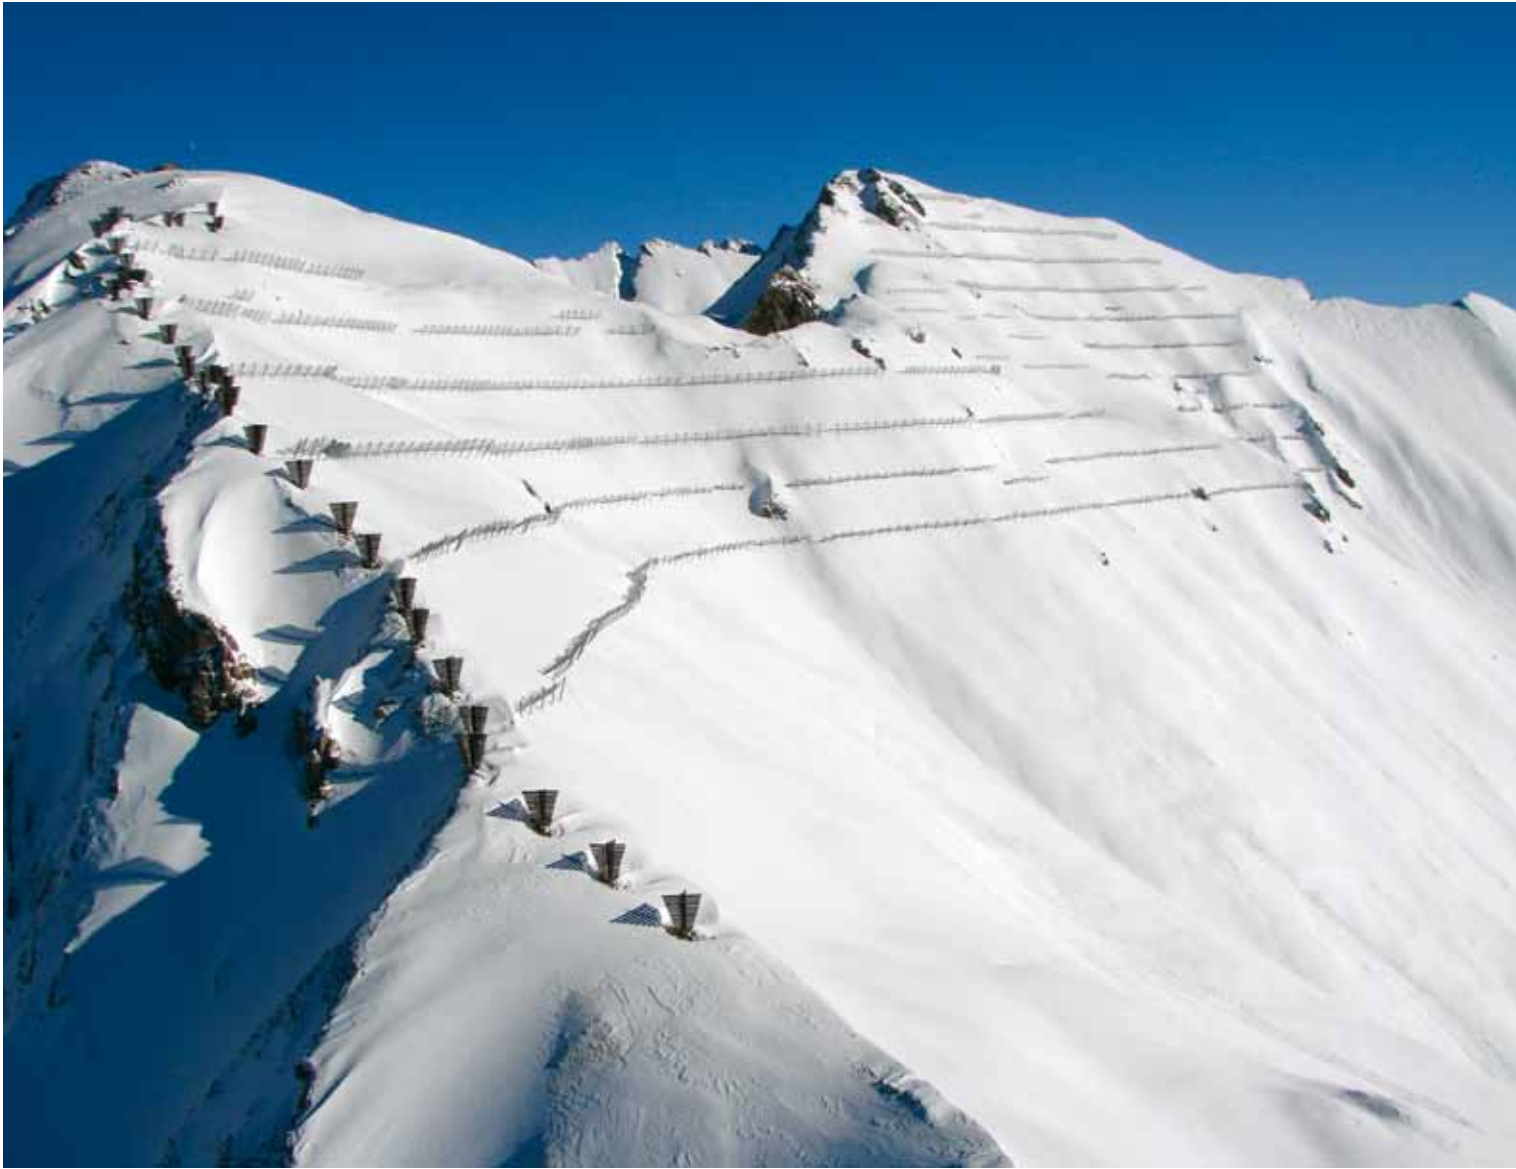
Fig. 2 - Le opere di difesa attiva realizzate nella porzione sommitale del bacino di Lavanchers a seguito dell'evento catastrofico del febbraio 1999.

Il progetto delle opere attive di difesa integrata in area di distacco è stato ampiamente descritto in un articolo precedente cui si rimanda per maggior dettaglio (Neve e Valanghe n. 40 dell'agosto 2000). E' utile tuttavia ricordarne l'entità, anche perché alcune modifiche sono state apportate in sede progettuale nonché in fase esecutiva: circa 4.350 metri lineari di barriere fermaneve, di altezza variabile tra $D_k = 4$ metri e $D_k = 3$ metri, e una quarantina di elementi frangivento deflettori ad "albero rovesciato", interessanti circa 350 metri lineari di cresta, sono stati realizzati in una prima fase d'intervento ultimata nell'estate del 2005 per un investimento complessivo di circa € 6.500.000 (Fig. 2). Per quanto riguarda gli interventi gestionali si è provveduto all'installazione, nella porzione sommitale del bacino alla quota di 2850 metri, di una stazione automatica completa dei sensori necessari al telerilevamento dei parametri nivometeorolo-

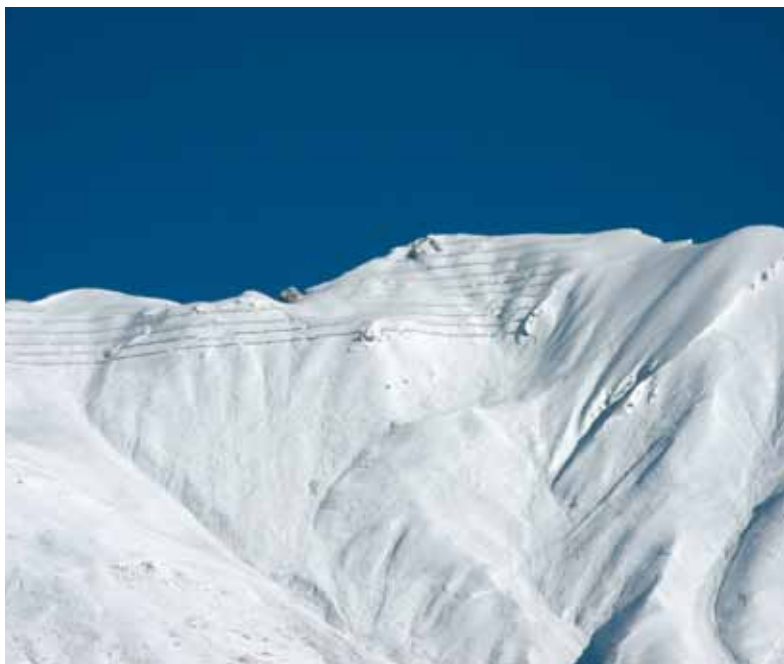
Fig. 3 - Vista generale dell'area di distacco dell'evento di lunedì 1 marzo 2010.

La quota media del distacco si attesta a 2700 m, toccando praticamente tutti i sottobacini di alimentazione del fenomeno; in alcuni punti tuttavia il distacco risale fino a 2800-2850 m interessando anche aree protette da reti ferma-neve. Lo spessore al distacco non è stato misurato direttamente in loco, ma il valore desumibile dalle riprese aeree effettuate varia verosimilmente tra 80 e 120 cm (Figg. 3, 4 e 5).

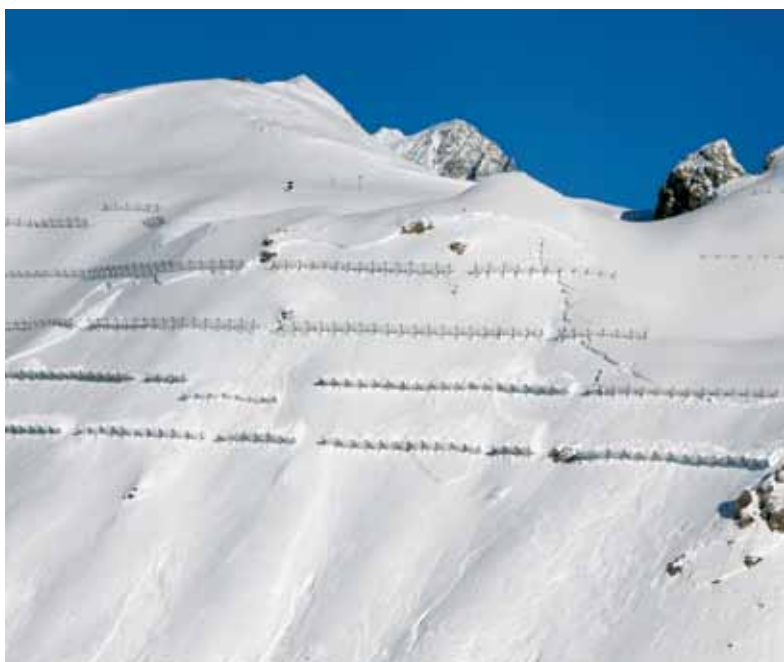
Fig. 4 - Particolare dell'area di distacco dell'evento di lunedì 1 marzo 2010 nei punti in cui la linea di frattura interseca le reti ferma-neve.

La movimentazione della neve su superfici protette da opere di trattenuta del manto è un fatto insolito ed anomalo, ma non infrequente; proprio a Lavanchers l'evento del 24 dicembre 2009 aveva evidenziato tale problematica con neve asciutta. Lo stesso caso si riproporrà, inoltre, il 22 marzo con la valanga Plan de Raye che interessa l'ingresso del tunnel del Gran San Bernardo: qui anche gli strati superficiali di neve umida dimostreranno di poter scorrere senza troppe difficoltà tra le file delle strutture di stabilizzazione del manto nevoso (Fig 6).

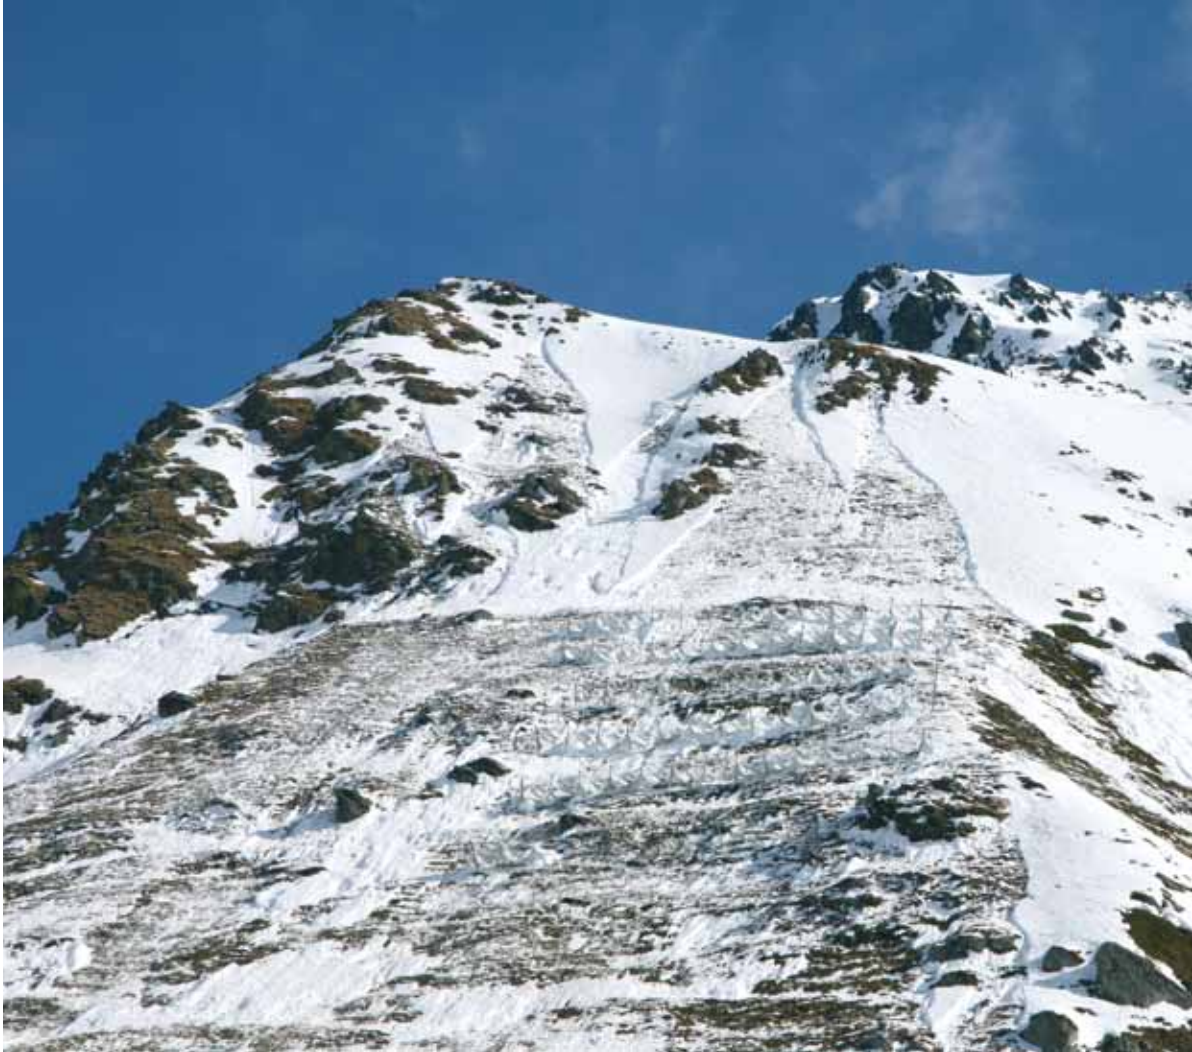
Fig. 6 - L'evento del 22 marzo della valanga Plan de Raye, con scorrimento di neve umida fra le reti fermaneve.

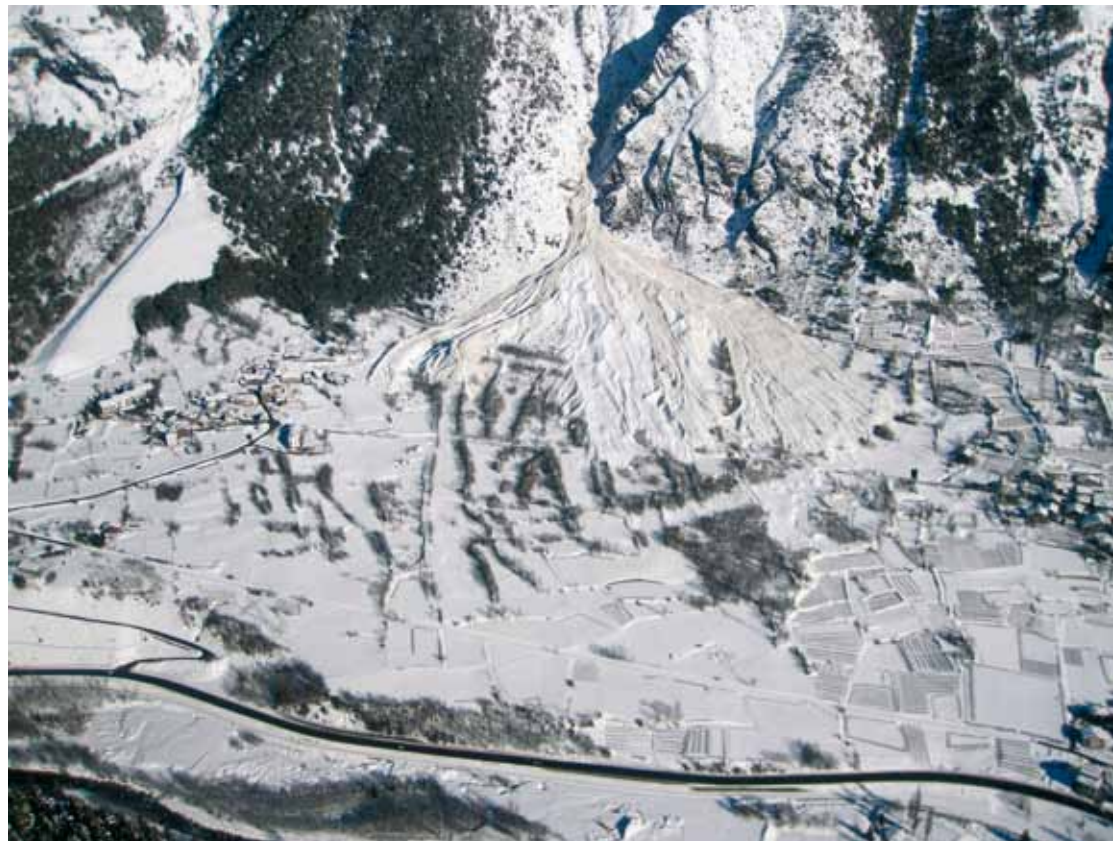
Fig. 7 - Ripresa aerea dell'area di accumulo della valanga di Lavanchers dopo l'evento del 1 marzo 2010.

Giunta in zona di arresto, la valanga di Lavancher assume una direzione imprevista (Fig. 7).

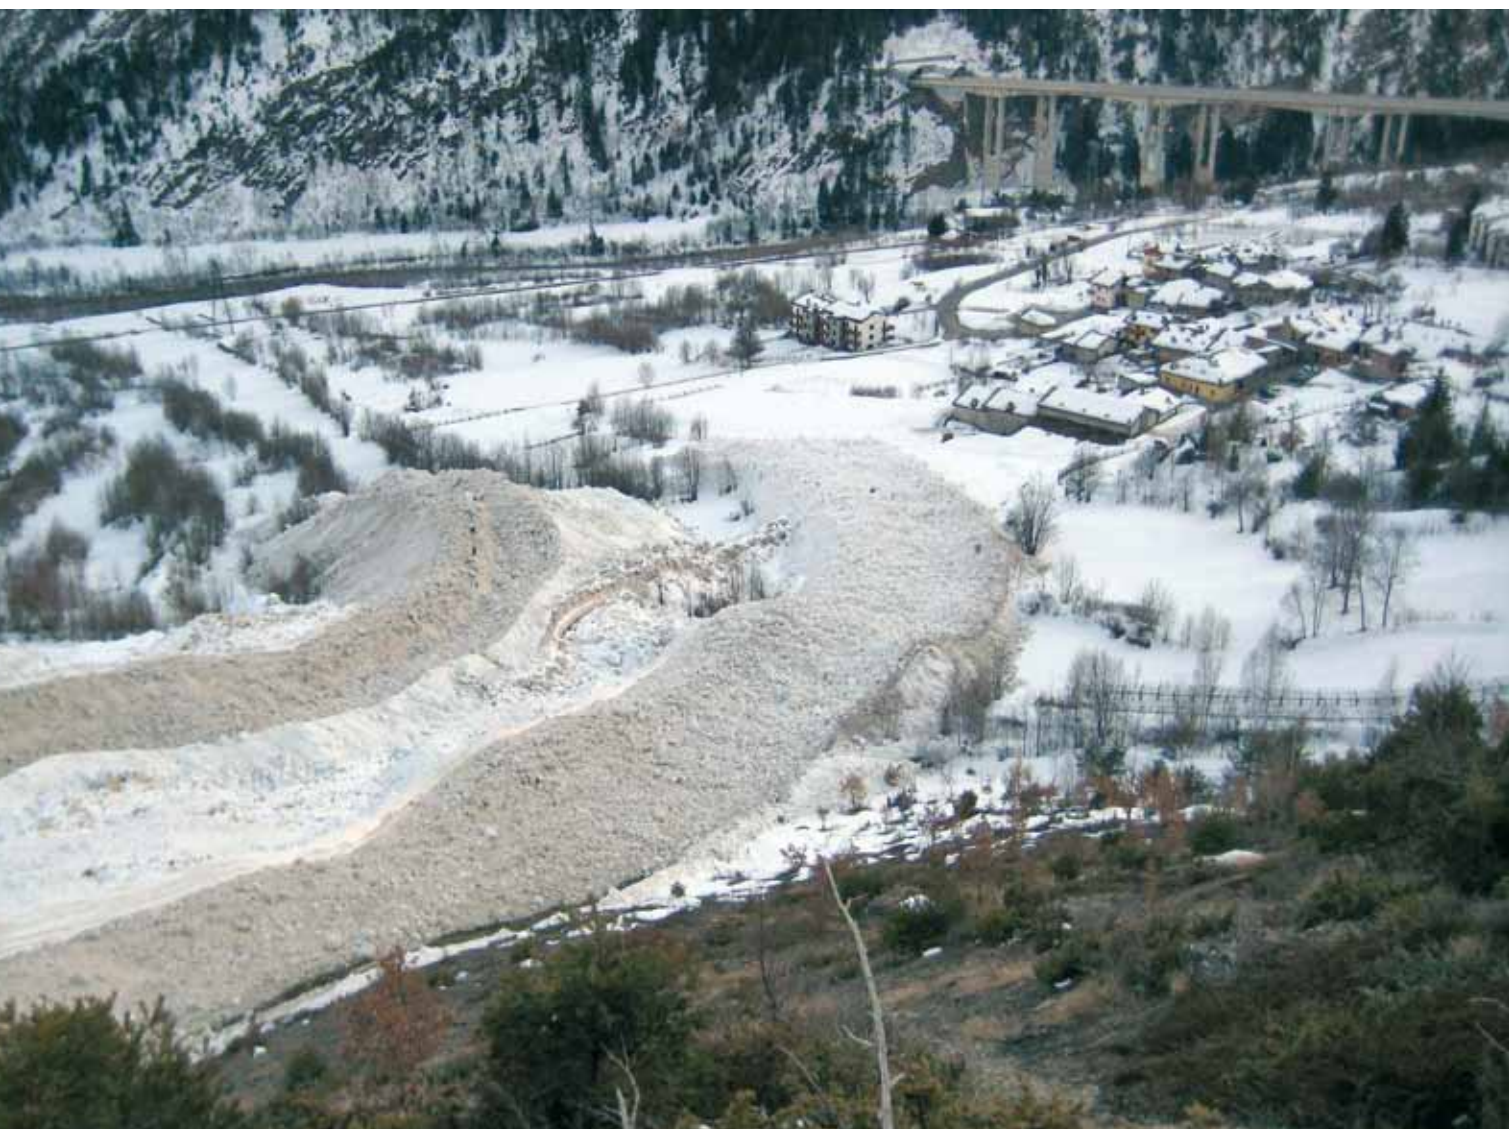
Fig. 9 - Particolare del deposito dell'evento del 1 marzo; in secondo piano la frazione di Dailley.

rezione della frazione di Lavanchers, ma alcune ramificazioni del flusso volgono marcatamente verso ovest avvicinandosi pericolosamente alla frazione di Dailley (Fig.9). Al Catasto regionale valanghe non era finora noto che la porzione densa del fenomeno potesse estendersi così tanto in questa direzione.

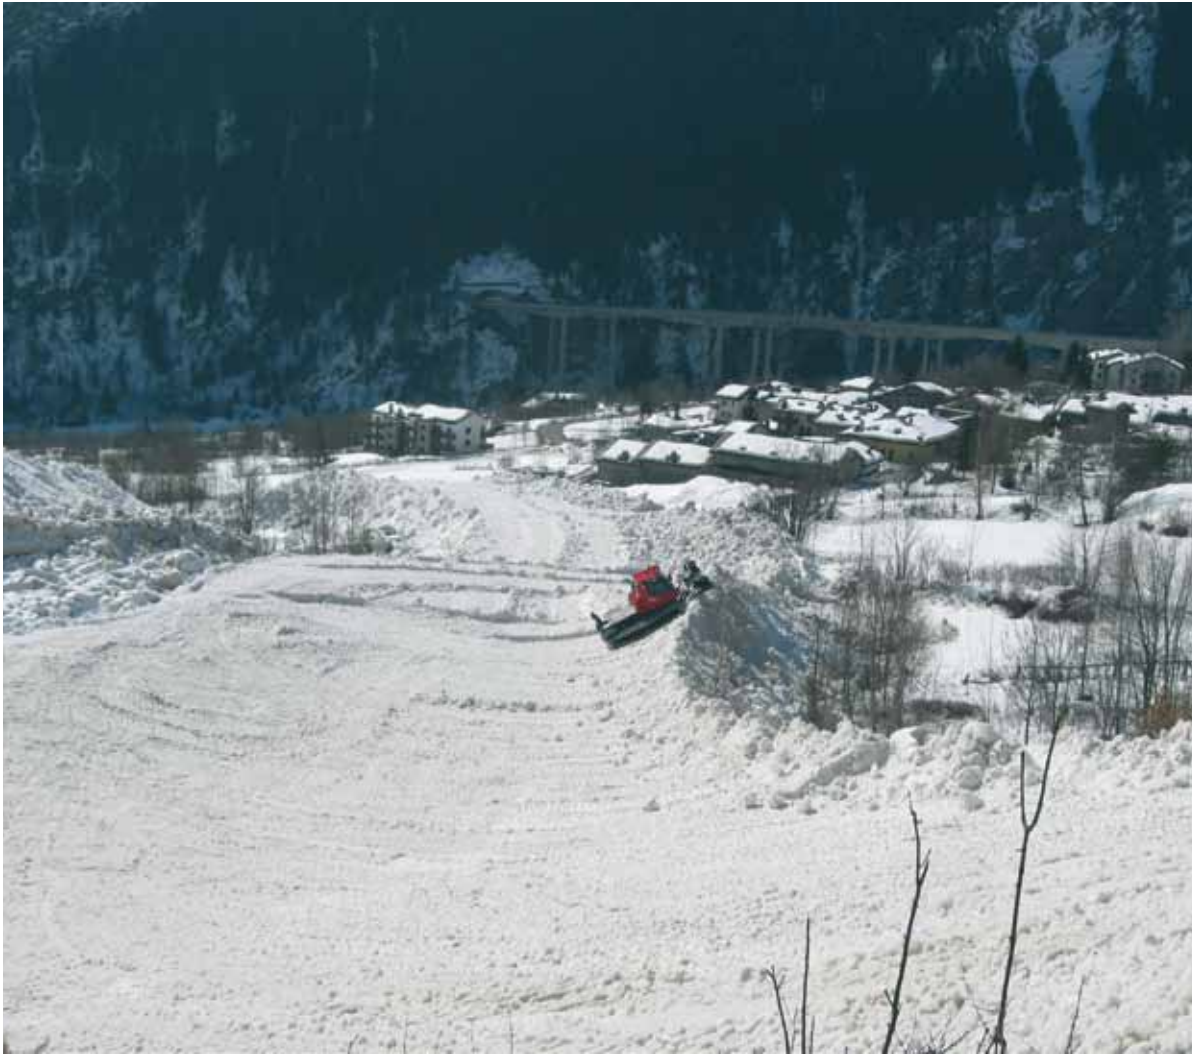
Fig. 10 - Rimodellamento della neve depositata dai tre eventi sul conoide di Lavanchers (marzo 2010).

Tale intervento fu eseguito, dapprima con l'ausilio di un escavatore meccanico, con una produttività molto limitata vista sia la difficoltà a muoversi rapidamente sul suolo innevato sia il modesto quantitativo di neve movimentabile, e successivamente affiancandolo con un mezzo battipista (Figg.10 e 11), sagomando e scavando una via preferenziale di scorrimento della valanga verso l'alveo del torrente Lys e realizzando argini di neve a difesa dell'abitato di Gattinéry e dell'imbocco sud della galleria paravalanghe, quale punto della S.R. n. 44 della Valle del Lys particolarmente soggetto alle deviazioni

impreviste della massa nevosa verso la sede stradale. Per la valanga di Lavanchers l'uso dell'esplosivo per la bonifica delle masse nevose instabili è stato ritenuto inopportuno in conseguenza degli elevati danni potenziali associati. Si decide, quindi, di agire nella sezione di deposito ristabilendo delle linee di scorrimento preferenziali, "mettendo ordine" tra le masse dei diversi accumuli presenti, procedendo con l'ausilio di un mezzo battipista alla sagomatura della neve presente sul conoide in prossimità della frazione Dailley: viene così creato un ampio canale con alti argini di neve ai lati in modo che eventuali eventi successivi possano essere contenuti al suo interno ed indirizzati verso valle, lontano dagli elementi che si intende difendere, lasciando protetti i due villaggi ai lati del conoide.

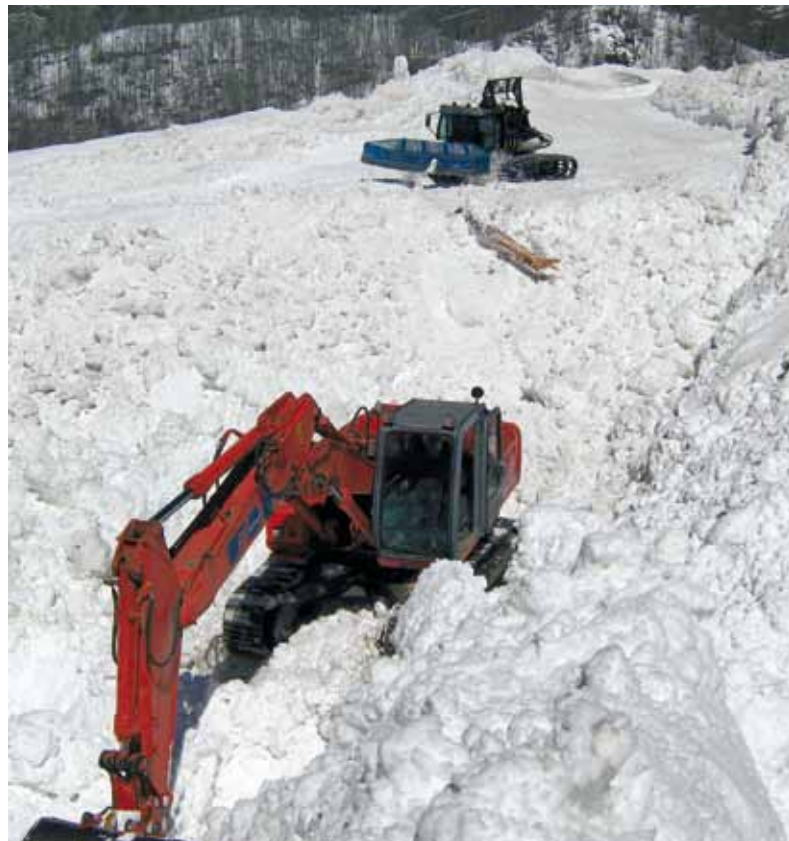
Fig. 11 - Rimodellamento della neve depositata sul conoide di Bounitzon (marzo 2009).
