MONITORAGGIO GEOTECNICO e TERMICO della CRESTA SUD del MONTE ROCCIAMELONE

**Luca Paro e
Giacomo Re Fiorentin**

Arpa Piemonte, Dipartimento
Tematico Geologia e Dissesto, Torino
luca.paro@arpa.piemonte.it

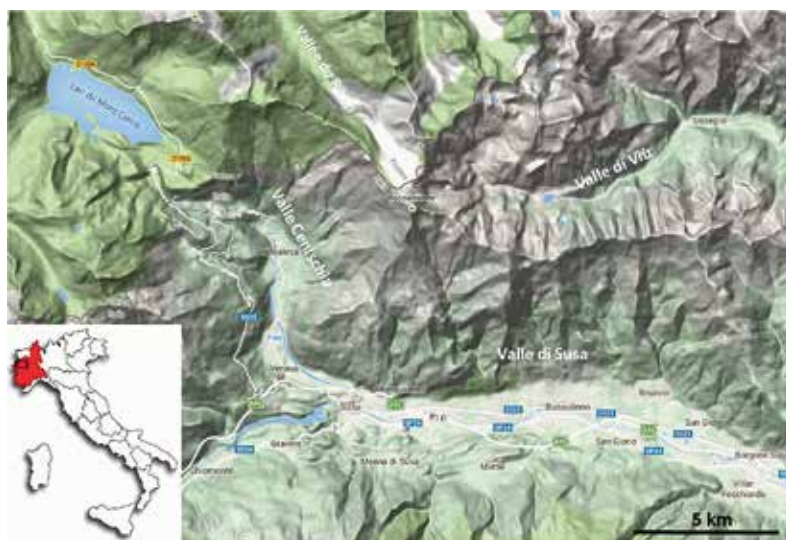
Fig. 1 - Inquadramento geografico dell'area di studio.

Il monte Rocciamelone (3538 m) con la sua forma slanciata e la notevole altezza domina l'intera Valle di Susa (TO), di cui è la montagna simbolo. Alcuni storici fanno coincidere la nascita dell'alpinismo con la data della sua prima ascensione, attribuita al conte Bonifacio Rotario d'Asti che nel 1358, di ritorno dalla crociata in Terra Santa, salì sulla montagna per voto religioso. La vetta di forma piramidale, sulla quale convergono i territori comunali di Mompantero, Novalesa ed Usseglio, rappresenta un importante nodo orografico in quanto da essa si dipartono tre rilevanti dorsali: verso NO quello che separa la Valle Cenischia dalla Vallée du Ribon; verso ESE il lunghissimo spartiacque tra la Valle di Viù e la Valle di Susa; verso SSO il crinale che divide la Comba della Pala dalla Valle Cenischia e lungo il quale si sviluppa la via normale alla vetta (Fig. 1).

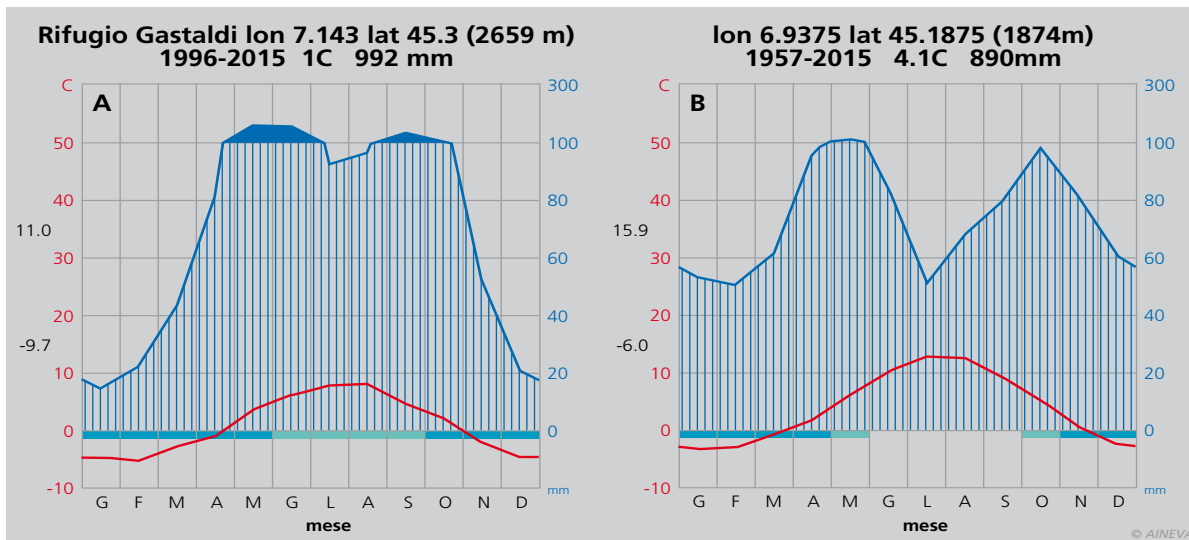
Fig. 2 - Diagrammi climatici di Walter & Lieth (1960-1967) riferiti all'area del Rocciamelone: a sinistra la serie storica del Rifugio Gastaldi e a destra il punto griglia cui afferrisce il rilievo nell'analisi giornaliera.

12 km a NNO in linea d'aria dalla sommità del Rocciamelone, lungo il crinale interno delle Alpi Graie ed essendo posto a quote comparabili con l'area oggetto di questo studio, presenta caratteristiche climatiche compatibili, al netto delle differenze peculiari determinate dall'orografia locale. D'altro canto, i dati dell'analisi giornaliera su griglia, prodotto del contributo di tutte le stazioni meteorologiche poste nelle vicinanze del Rocciamelone, permettono di offrire uno sguardo più generale sulla climatologia dell'intero rilievo e non necessariamente legato alle quote elevate. Come primo passo, si sono prodotti i climogrammi di Walter & Lieth (1960-1967) che ci permettono di inquadrare l'area dal punto di vista termo-pluviometrico. La Fig. 2 mostra i risultati ottenuti per entrambe le serie storiche (Rif. Gastaldi e analisi su griglia).

Come era lecito aspettarsi, notiamo la somiglianza dei due climogrammi: in particolare i picchi di precipitazione primaverili ed autunnali sono sostanzialmente allo stesso livello. Le differenze principali sono, invece, essenzialmente legate alla quota: nel caso del Rifugio Gastaldi, la precipitazione estiva è quasi sugli stessi livelli dei massimi primaverile ed autunnale, il che fa avvicinare il sito ad un regime climatico subcontinentale, mentre nel caso dell'area più ampia, le precipitazioni estive sono meno accentuate e in linea con quelle invernali, situazione più consona ad un regime climatico prealpino.

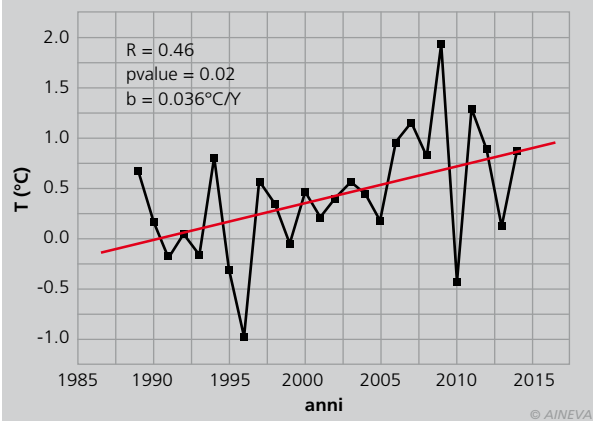
Rifugio Gastaldi: temperature medie annue

Fig. 3 - Temperatura media annua relativa al sito di osservazione posto nelle vicinanze del Rif. Gastaldi. In rosso è evidenziata la linea di tendenza lineare.

Differente, invece, la situazione delle temperature: in entrambi i casi si osserva un aumento significativo compreso tra 1 °C e 1,5 °C in 30 anni circa. La Fig. 3 mostra l'andamento della temperatura media annua per il sito del Rocciamelone mentre la Tab. 1 gli incrementi stagionali (temperatura massima, minima e media) relativi all'analisi su griglia.

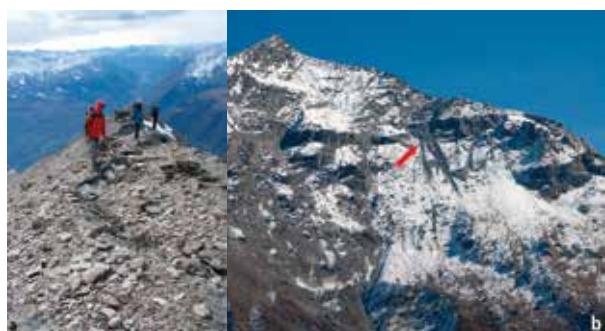
Fig. 4 - Novembre 2007: fessura lungo la cresta sud (a) ed evidenti tracce di crolli e ribaltamenti sul versante occidentale del M. Rocciamelone (b).

Ulteriori riattivazioni del fenomeno si ebbero durante l'autunno 2007 a seguito di intense precipitazioni (Fig. 4).

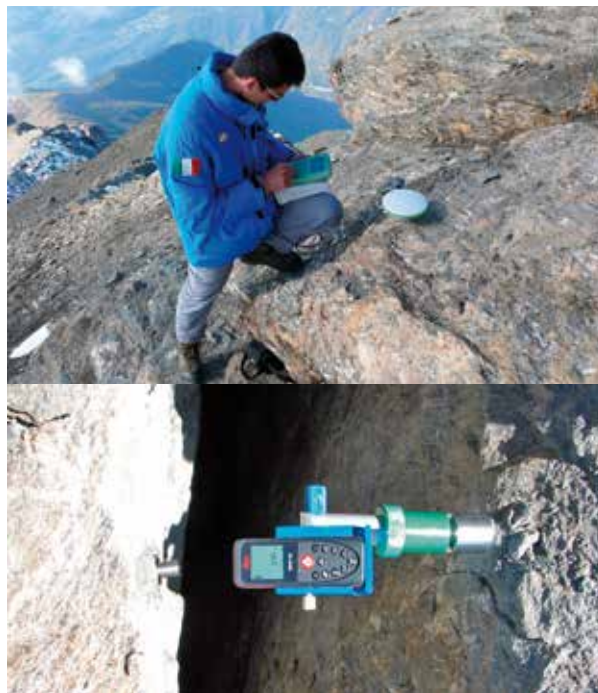
Fig. 5 - Misura del caposaldo GPS (sopra) e misura distanziometrica con distanziometro laser (sotto).

A seguito di tali approfondimenti venne attivato un sistema di controllo strumentale composto da una rete di capisaldi per misure topografiche GPS e di capisaldi per misure distanziometriche delle discontinuità in roccia più significative (Fig. 5). Entrambe le metodologie ben si prestano al controllo di fenomeni franosi in area alpina, particolarmente estesi e difficilmente raggiungibili, richiedendo la sola installazione, direttamente in roccia, di supporti filettati delle dimensioni di pochi centimetri aventi scarso o nullo impatto visivo.

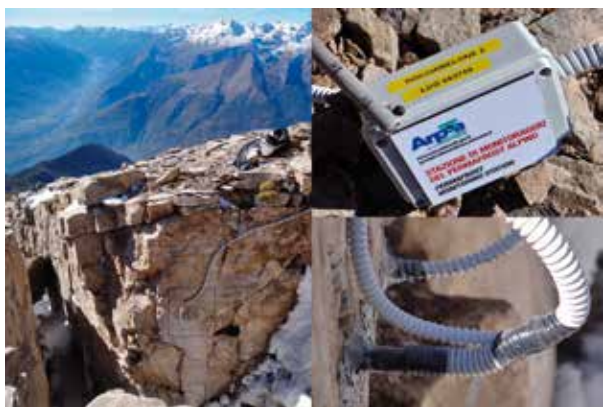
Fig. 7 - Sensori termometrici T5 e T6 installati rispettivamente a 2 cm e a 60 cm di profondità in roccia, in corrispondenza della frattura ad apertura metrica in cui sono installati i capisaldi distanziometrici M-N.

In questo caso, sono stati inseriti in fori pressoché orizzontali (perpendicolari alla parete rocciosa) due sensori per la misura della T_{max} e T_{min} della roccia (ogni ora) a 2 cm e a 60 cm di profondità, con i sensori posti a circa 15 cm di distanza uno dall'altro (Fig. 7).

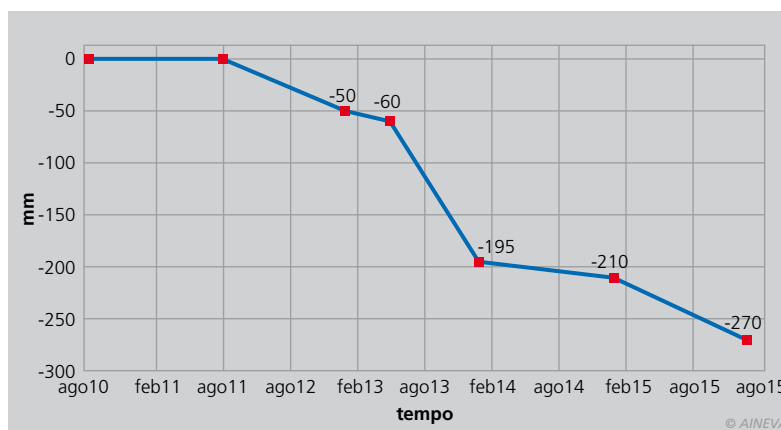
Fig. 10 - Variazione di quota del caposaldo GPS n.12 (periodo 2010÷2015).

Le misure sin qui condotte evidenziano la presenza di significativi movimenti nel settore di cresta presidiato dal caposaldo n. 12 (cfr. Fig. 9), installato nell'agosto 2010 a 3200 m di quota, il quale manifesta uno spostamento planimetrico verso ovest di entità pari a 7 cm ed un abbassamento di quota di circa 30 cm (Fig. 10).

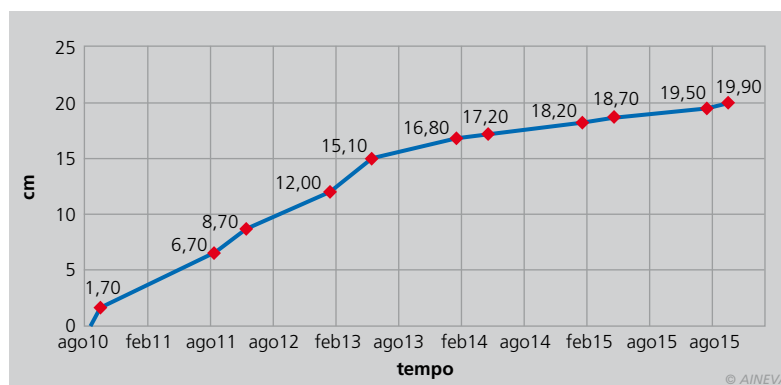
Fig. 11 - Variazione di apertura della frattura monitorata dalla base della distanza metrica G-H. L'apertura della frattura comporta un progressivo abbassamento del margine occidentale della stessa, lo stesso sul quale è installato il caposaldo GPS n.12 (Fig. 12).

Risultanze delle misure distanziometriche
Le sei fratture del substrato roccioso poste sotto controllo strumentale non mostrano particolari tendenze evolutive, ad eccezione della frattura strumentata con la base distanziometrica G-H, che evidenzia un allargamento di circa 20 cm occorso nell'intervallo di tempo agosto 2010÷novembre 2015 (Fig. 11).

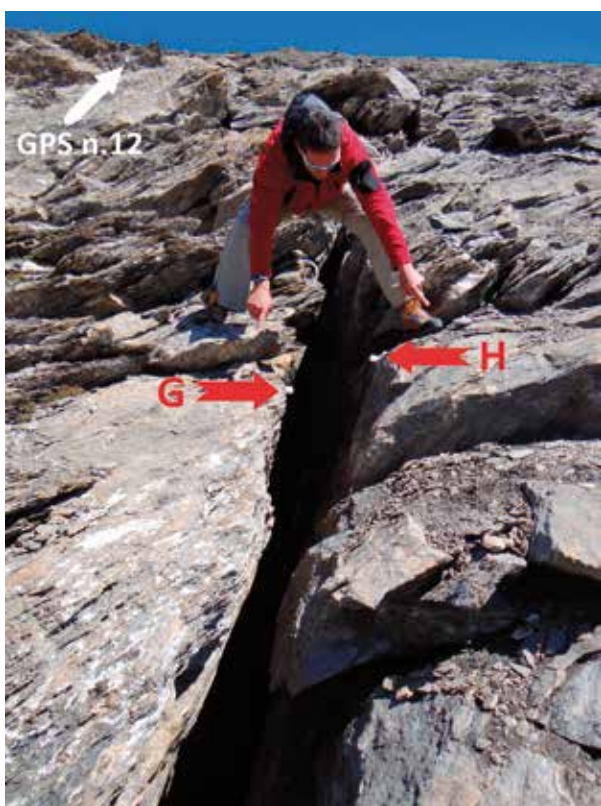
Fig. 12 - La base distanziometrica G-H nel luglio 2015 (capisaldi evidenziati dalle frecce rosse). Si noti l'abbassamento del margine sinistro (occidentale) della frattura (in origine, nel 2010, i capisaldi erano allineati orizzontalmente), lo stesso sul quale è installato il caposaldo GPS n.12 (identificabile grazie alla targhetta bianca in alto a sinistra indicata dalla freccia bianca).

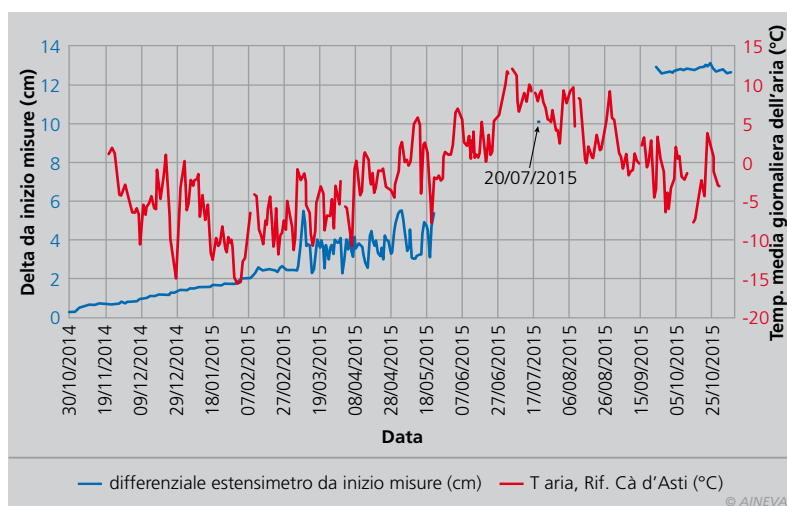
Fig. 13 - Grafico dei dati dell'estensimetro E1 (a quota 3200 m) in relazione con l'andamento della temperatura dell'aria misurata al Rif. Cà d'Asti (a quota 2854 m). Dettagli nel testo (dati medi giornalieri nel periodo novembre 2014-ottobre 2015).

Risultanze delle misure estensimetriche
L'estensimetro ha iniziato a funzionare il giorno 30 ottobre 2014. Per cause di natura tecnica lo strumento non ha memorizzato i dati tra maggio e settembre 2015 (ad esclusione del 20/07/2015, misura puntuale effettuata direttamente dall'operatore) per cui al momento la serie storica è ancora troppo breve e discontinua per consentire l'effettuazione di interpretazioni sul comportamento della frattura posta sotto osservazione. Tuttavia, i dati, benché preliminari e ancora in corso di validazione, indicano alcune tendenze degne di nota. In Fig. 13 sono riportati i valori medi giornalieri delle letture dell'estensimetro ricalcolati come differenziale rispetto alla lettura di zero effettuata alla data di installazione (curva e punti blu) e la temperatura media giornaliera dell'aria misurata al Rif. Cà d'Asti (curva rossa). Ciò che si osserva in prima battuta è che nel periodo novembre 2014÷ottobre 2015 la frattura si è aperta in totale di circa 13 cm, con velocità diverse nel periodo di osservazione:

- ottobre 2014÷maggio 2015: apertura totale 5,3 cm, velocità 0,66 cm/mese;
- maggio÷luglio 2015: apertura totale 10,1 cm, velocità 2,4 cm/mese;
- luglio÷settembre 2015: apertura totale 12,9 cm, velocità 1,4 cm/mese;
- settembre÷ottobre 2015: apertura totale

Dal confronto dei dati estensimetrici con quelli del termometro aria del Rif. Cà d'Asti si può notare come i due parametri sembrano essere direttamente in relazione. Infatti, i picchi e gli incrementi della velocità di movimento della frattura si osservano in corrispondenza di repentini incrementi termici (non sono ancora del tutto chiare le cause dell'andamento oscillatorio della curva dell'estensimetro nel periodo marzo-maggio 2015, forse imputabili a sbalzi di tensione delle batterie di alimentazione, anch'essi dipendenti dalla temperatura e dal livello di carica).

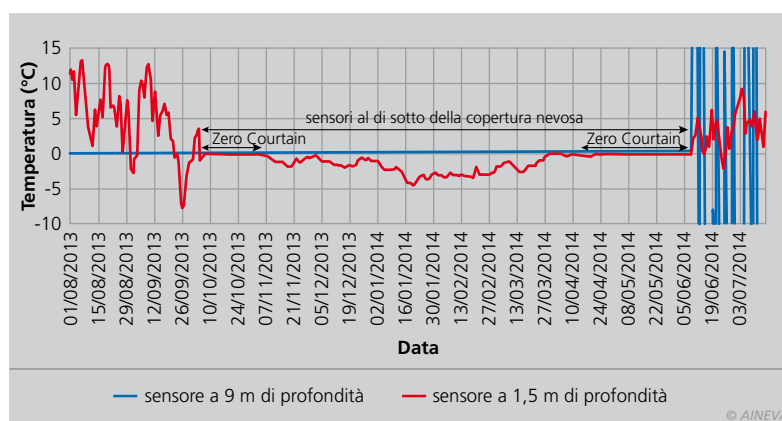
Fig. 15 - Temperatura media giornaliera dell'aria registrata dai sensori T3-4 disposti in verticale nella frattura G-H (per l'ubicazione cfr. figura 9) rispettivamente a 1,5 e a 9 m di profondità (periodo 01.08.2013 al 31.07.2014). Dettagli nel testo.

In Fig. 15 sono riportati i dati relativi alla prima installazione dei sensori per la misura della temperatura dell'aria nella frattura beante posta a quota 3200 m (sensori T3-4 in Fig. 9). La serie storica riporta un anno di dati (dal 01.08.2013 al 31.07.2014) relativi a sensori posti rispettivamente a 1,5 m (curva

di colore rosso) e a 9 m (curva di colore blu) di distanza verticale dall'apertura sommitale. I valori riportati sono stati sintetizzati nei valori medi giornalieri calcolati a partire dai valori di T_{max} e T_{min} che vengono registrate giornalmente da ciascun sensore. Ciò che si evidenzia in prima battuta è che nel periodo agosto-ottobre 2013 il sensore posto a 1,5 m di profondità risente delle oscillazioni di temperatura dell'aria

mentre il sensore posto a 9 m di profondità presenta una temperatura costante di 0 °C. Tale configurazione è legata alla probabile presenza di neve residua all'interno della frattura che è stata osservata anche in occasione della installazione dei sensori (luglio 2013) a partire da circa 5 m di profondità.

A partire dal 07.10.2013, entrambe le curve registrano valori di temperatura uguali

a 0 °C, a causa del seppellimento anche del sensore posto a 1,5 m di profondità al di sotto della nuova coltre di neve. Dopo circa un mese, lo stesso sensore inizia a registrare un graduale raffreddamento che raggiunge il suo valore minimo di -4,5 °C a fine gennaio 2014 per poi ricominciare gradualmente ad aumentare riportandosi sui valori costanti di 0 °C dal 12.04 al 08.06.2014, mentre il sensore posto a 9 m di profondità registra costantemente 0 °C per tutto il periodo. Questa situazione è sempre attribuibile alla presenza della neve ed alle sue trasformazioni legate ai vari passaggi di stato dell'acqua come evidenziato dallo *Zero-Courtain Effect* autunnale (dal

7.10 al 7.11.2013) e primaverile (dal 12.04 all'8.06.2014). Dall'8.06.2014, in modo pressoché istantaneo, entrambi i sensori registrano valori positivi ma il sensore posto a 9 m di profondità indica valori fuori scala. Ciò è probabilmente dovuto al danneggiamento del sensore avvenuto a causa della trazione esercitata dal movimento verso il basso della colonna di neve residua all'interno della frattura. In seguito, si è pertanto resa necessaria l'installazione di nuovi sensori secondo una nuova configurazione i cui dati sono sintetizzati in Fig. 16.

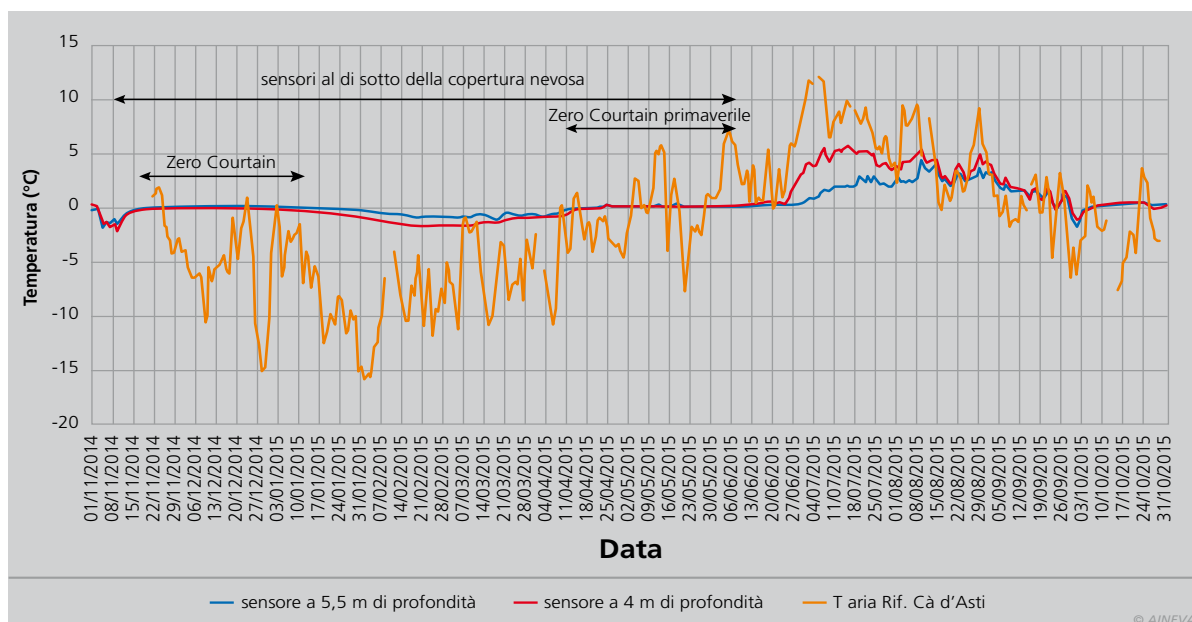
Fig. 16 - Temperatura registrata dai sensori T3-4 inseriti a 10 cm di profondità nella roccia nella frattura G-H (per l'ubicazione cfr. figura 9) rispettivamente a 4 e a 5,5 m di profondità e temperatura dell'aria registrata al Rif. Cà d'Asti (dati medi giornalieri, periodo 01.11.2014 al 31.10.2015). Dettagli nel testo.

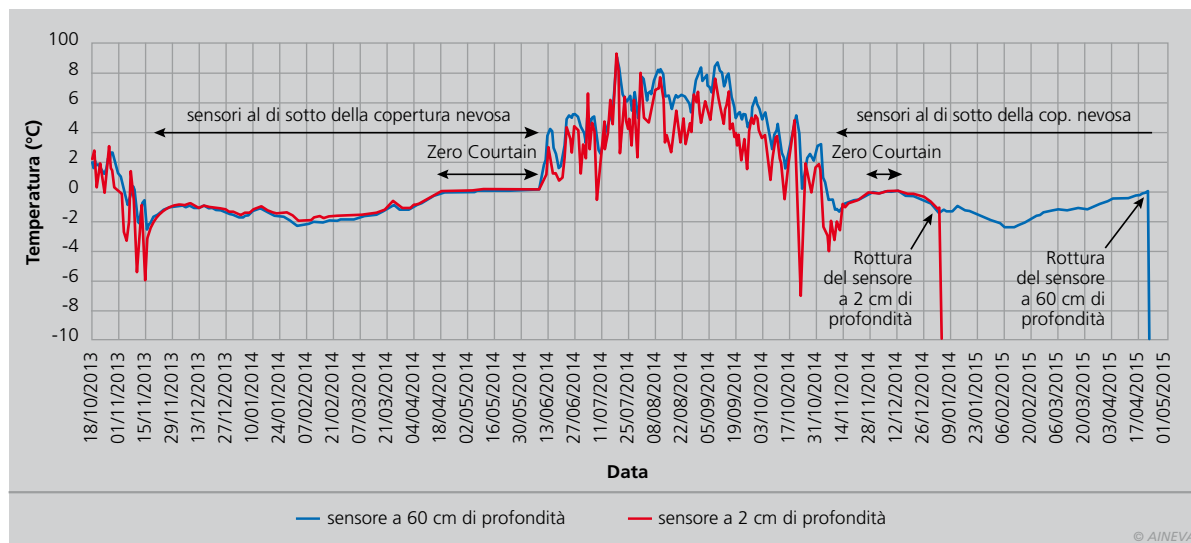
Fig. 17 - Temperatura media giornaliera registrata dai sensori T5-6 inseriti rispettivamente a 2 e a 60 cm di profondità nella roccia nella frattura M-N (per l'ubicazione cfr. figura 9) (periodo 18.10.2013 al 22.04.2015). Dettagli nel testo.

Anche il grafico in Fig. 17 riporta la *Tmedia* giornaliera di due sensori in roccia (T5-6 in Fig. 9) ma in questo caso si trovano alla stessa quota e a profondità diverse, inseriti rispettivamente a 2 cm (curva rossa) e a 60 cm (curva blu) di profondità. I sensori sono disposti in modo circa orizzontale, in fori realizzati perpendicolarmente alla parete della frattura posta a circa 3000 m di quota ed esposta a Nord. La serie di dati inizia con la data di installazione (18.10.2013) e si interrompe a causa della rottura dei sensori (avvenuta probabilmente per il peso della neve) il 03.01.2015 (per il sensore a 2 cm di profondità) ed il 22.04.2015 (per il sensore a 60 cm di profondità), evenienza che ha

reso necessaria una nuova installazione nel settembre 2015. In questo caso risulta poco significativo il confronto tra i dati dei sensori in roccia con quelli dell'aria in quanto il termometro aria è stato installato al Rif. Cà d'Asti nel novembre 2014.

Con questa configurazione dei sensori in roccia si può osservare l'inerzia termica dell'ammasso nel trasferire il calore dalla superficie ai livelli più interni. Infatti, il sensore più superficiale, rispetto a quello più profondo, presenta delle oscillazioni più ampie (differenza massima tra T_{max} e T_{min} rispettivamente di 24,5 °C e 11,9 °C) e una temperatura media annua inferiore (T_{media} rispettivamente di +1,0 °C e di +1,5 °C nell'anno 2014). Dall'analisi dei dati orari, è possibile osservare come i picchi massimi e minimi dei due sensori siano sfasati di alcune ore tra loro (anche di 10-12 ore) per cui mentre il sensore superficiale registra il valore minimo notturno, il sensore a 60 cm di profondità registra il picco di T_{max} giornaliera e viceversa.

Anche in questo grafico è possibile osservare come la neve isola dall'atmosfera la superficie nella quale sono inseriti i sensori, condizionando la temperatura della roccia. La prima nevicata abbondante nell'autunno 2013 interrompe le oscillazioni termiche di entrambi i sensori e le temperature diminuiscono gradualmente fino a raggiungere contemporaneamente il 3 febbraio 2014 il valore minimo di -2,0 °C (sensore superficiale) e di -2,3 °C (sensore profondo). Da questo punto le temperature riprendono gradualmente a risalire fino a raggiungere l'isoterma di 0 °C il 16 aprile e la fase di fusione nivale, evidenziata dallo *Zero-Curtain Effect*, perdura fino all'8 giugno. I due sensori rispondono quasi contemporaneamente alle condizioni atmosferiche ma, inaspettatamente, ha una risposta più rapida e di entità maggiore il sensore più profondo. Le condizioni attese (maggiori oscillazioni del sensore superficiale e sfasamento di circa 10 ore tra i picchi dei due sensori) si ripresentano a partire dalla fine di giugno.

La prima abbondante nevicata dell'autunno 2014 arresta nuovamente le oscillazioni dei due sensori che in questo caso presentano

un periodo di *Zero-Curtain* nella prima metà di dicembre, legato, probabilmente, ad un rialzo termico dell'aria che ha comportato una parziale fusione del manto nevoso. Dalla seconda metà di dicembre, i sensori registrano un graduale raffreddamento che per il sensore più superficiale si interrompe ai primi di gennaio 2015 a causa della rottura del sensore. Il sensore più profondo raggiunge il minimo di -2,5 °C l'8 febbraio per poi riprendere gradualmente a riscaldarsi fino a raggiungere la temperatura di 0 °C il 22 aprile quando anch'esso interrompe la registrazione a causa della sua rottura.

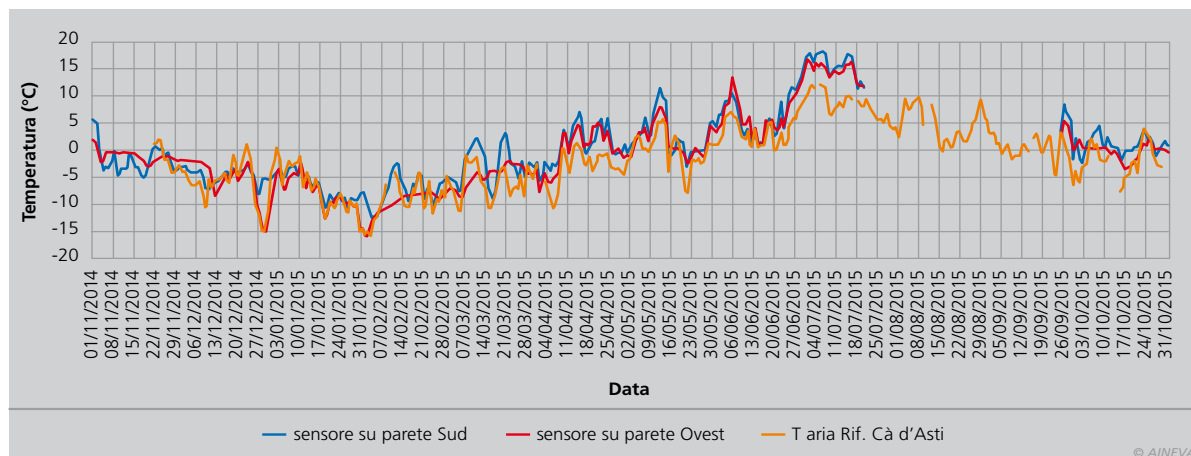
Fig. 18 - Temperatura registrata dai sensori T1-2 inseriti a 2 cm di profondità nella roccia in prossimità dell'estensimetro a filo E1 (per l'ubicazione cfr. figura 9), su pareti esposte rispettivamente a Sud e ad Ovest, e temperatura dell'aria registrata al Rif. Cà d'Asti (dati medi giornalieri, periodo 01.11.2014 al 31.10.2015). Dettagli nel testo.

Fig. 9), sono stati installati anche due sensori di temperatura (T1-2 in Fig. 9) entrambi posti a 2 cm di profondità nella roccia, su versanti con diversa esposizione, per verificare l'andamento termico superficiale nell'intorno dello strumento geotecnico. Nel grafico in Fig. 18 sono riportati i dati di T_{media} giornaliera dei sensori installati sul versante inclinato di 45° verso ovest (curva rossa) e sul versante inclinato di 30° verso sud (curva blu). Come si vede dal grafico, un malfunzionamento del *datalogger* ha purtroppo comportato la perdita dei dati nel periodo 21.07÷24.09.2015 anche se il picco estivo probabilmente è stato misurato. Per poter confrontare i dati in roccia, nello stesso grafico è riportato anche l'andamento della T_{media} giornaliera dell'aria (curva arancione) misurata al Rif. Cà d'Asti a partire dal 21.11.2014.

Come si può osservare, gli andamenti termici dei due sensori in roccia hanno prevalentemente comportamenti analoghi o confrontabili e tutto sommato armonici con l'andamento della temperatura dell'aria. In

generale si osserva che la temperatura media giornaliera della roccia è quasi sempre maggiore della temperatura dell'aria e che il sensore posto sulla parete sud è mediamente più caldo del sensore posto sulla parete ovest (benché la serie sia incompleta, nei 12 mesi riportati la T_{media} del sensore a sud è di $-0,1\text{ }^{\circ}\text{C}$ mentre la T_{media} del sensore a Ovest è di $-1,0\text{ }^{\circ}\text{C}$ e la T_{media} dell'aria è di $-1,5\text{ }^{\circ}\text{C}$).

Il sensore posto sul versante Ovest, rispetto all'altro sensore, presenta alcuni periodi senza oscillazioni giornaliere, situazioni probabilmente imputabili alla presenza di neve che isola la superficie del versante dall'atmosfera. In ogni caso, le temperature medie giornaliere risultano praticamente sempre negative nel periodo da inizio novembre 2014 ad inizio aprile 2015 (a parte tre oscillazioni positive del sensore del versante Sud a metà novembre 2014 e a marzo 2015) e sempre positive a partire da fine maggio 2015.
