# IL CASO STUDIO della VALANGA di TESTA GRIGIA ORSIO

DEL 24/11/2019  
GRESSONEY LA TRINITÉ  
VALLE D'AOSTA

**THE CASE STUDY OF THE  
AVALANCHE OF "TESTA GRIGIA  
ORSIO" OF 11/24/2019  
Gressoney La Trinité -  
Aosta Valley- Italy**

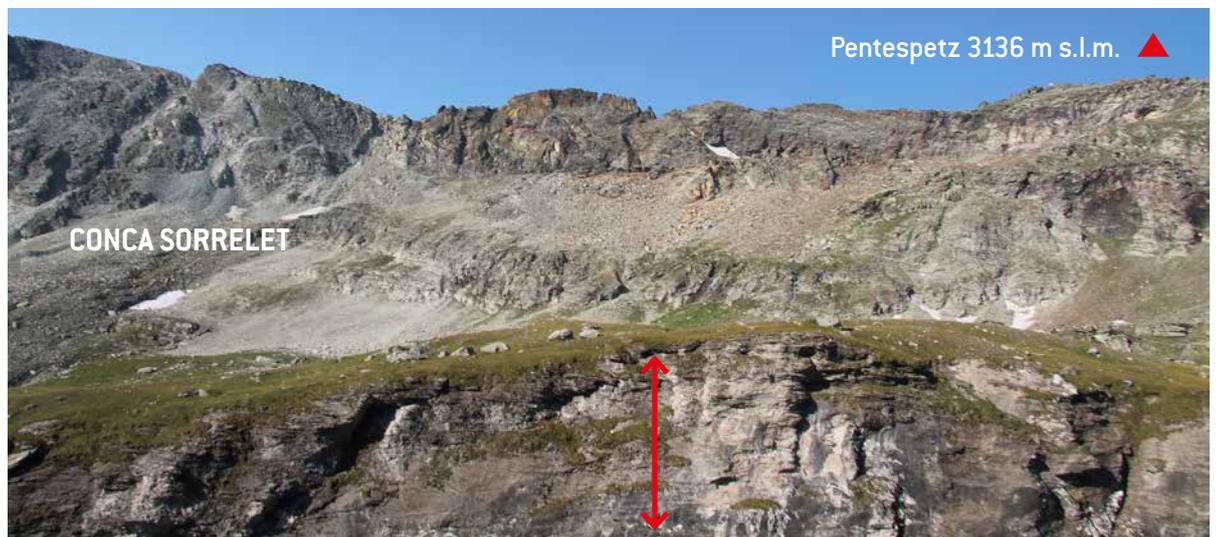
Fig.1 - Particolare della zona di distacco della valanga, denominata "Conca Sorrelet". A destra il Pentespetz con i suoi 3136 m di quota.

La massa nevosa inizia la sua corsa a circa 2970 m s.l.m. dalla dorsale rocciosa che discende dal Pentespetz (3136 m s.l.m.) posta sul versante idrografico destro della Valle di Gressoney all'altezza dell'abitato di fondovalle Obre Eselbode. La porzione principale del lastrone si distacca da una località denominata sulla carta tecnica regionale Woalegrét ed è molto ampio e occupa buona parte del bacino valanghivo superiore. Le dimensioni e la collocazione in cartografia del distacco sono in parte stimate e in parte documentate dalle immagini raccolte dalla Commissione Locale Valanghe competente. Infatti, dopo il distacco, il maltempo ha proseguito e ha ricoperto molte tracce della valanga (Fig. 1). Dopo la sua caduta si depositano ancora 40-60 cm di neve e il vento moderato dai quadranti sud-orientali prosegue il suo lavoro su un manto nevoso che, alle quote più alte, rimane freddo, asciutto e facilmente trasportabile. Si genera così una valanga molto grande, che sicuramente ha una porzione nubiforme considerevole. La massa in movimento è in grado di raccogliere neve più umida al di sotto dei 2400 m. In concomitanza di una barra rocciosa la valanga acquista più velocità e forza riuscendo ad erodere altra neve fino al terreno (Fig. 3).

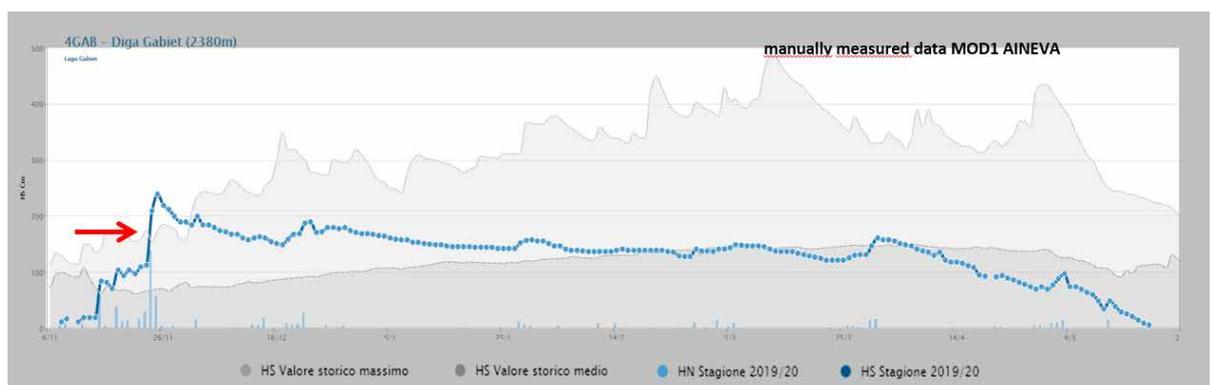
Fig. 2 - Grafico relativo ai quantitativi di neve fresca (HN) e neve al suolo (HS) misurati durante la stagione invernale 2019/20 presso la stazione di modello 1-AINEVA della Diga del Gabiet (2350 m. s.l.m.). La freccia rossa sulla sinistra indica la nevicata del mese di novembre.

I flussi perturbati sono tipici delle circolazioni autunnali, che si distinguono per avere precipitazioni intense, continue e localmente anche con caratteristiche di rovescio. Le correnti che accompagnano i flussi sono di provenienza meridionale e vanno a interessare maggiormente le vallate poste a confine con il Piemonte. In queste vallate si misurano con difficoltà a fine nevicata, sia a causa del vento forte in quota, sia a causa del vistoso assestamento del manto, anche 190-250 cm di neve fresca. Vicino al bacino valanghivo oggetto di studio i guardiani della Diga del Gabiet (CVA energie), posta in sx idrografica a 2350 m di quota, misurano tra il 23 e il 24 novembre - giorno della caduta della valanga - 190 cm di neve fresca come riportato nel modello 1 Aineva (Fig. 2). Nel contempo i venti moderati accumulano molta neve sui pendii con esposizione settentrionale.

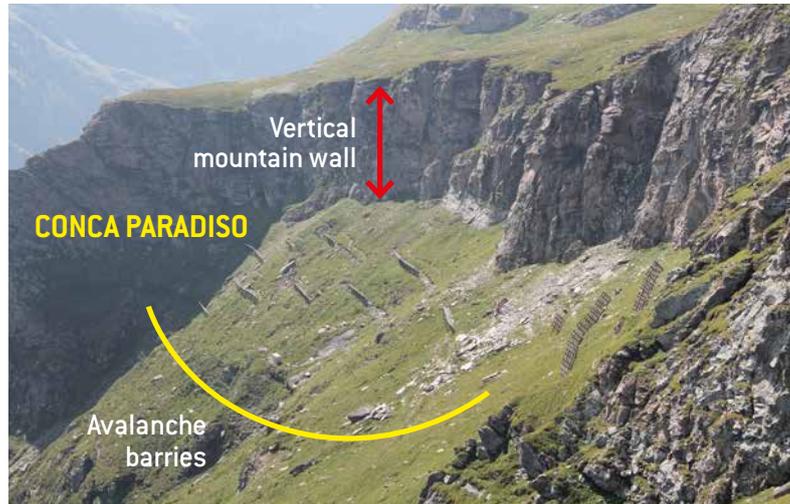
Fig.3 - La zona denominata "Conca Paradiso", a circa 2400 m s.l.m., è la porzione al di sotto dell'evidente salto di roccia dove sono posizionati i paravalanghe. La parte sommitale del salto di roccia è il limite superiore della perimetrazione storica della valanga.

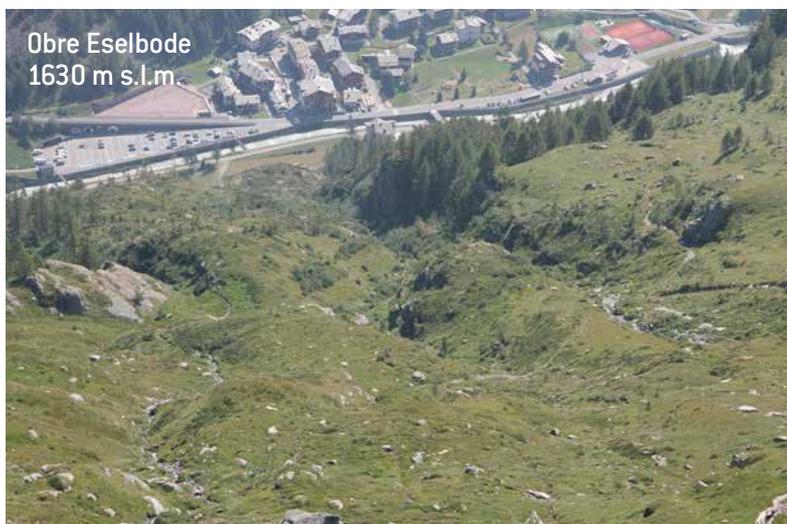
*Fig.4 - La frazione di Obre Eselbode vista dalla zona di scorrimento della valanga. Le prime case, storicamente, sono state investite dal "soffio" della valanga.*

fico opposto, quello sinistro, dove però riesce ad arrivare solo la componente di aerosol. Il "soffio" "intonaca", senza apportare danni, alcuni edifici della frazione Obre Eselbode, posti sul fondovalle sul versante idrografico sinistro (Fig. 4). Da notare come la massa di neve si depositi formando vistose ed ampie digitazioni sporche di terra, tipiche di una valanga primaverile, mentre sia anche presente una porzione non particolarmente corposa di frazione nubiforme. Le tracce della sua presenza si possono notare sulla intonacatura di un caseggiato e sul rimaneggiamento che subisce la neve superficiale sul fondovalle: sono infatti evidenti delle zone, dove ad una prima analisi, non sembra esserci accumulo ma guardando con maggiore attenzione si nota un deposito di piccoli detriti di varia natura ed una diversa compattazione dello strato superficiale del manto nevoso.

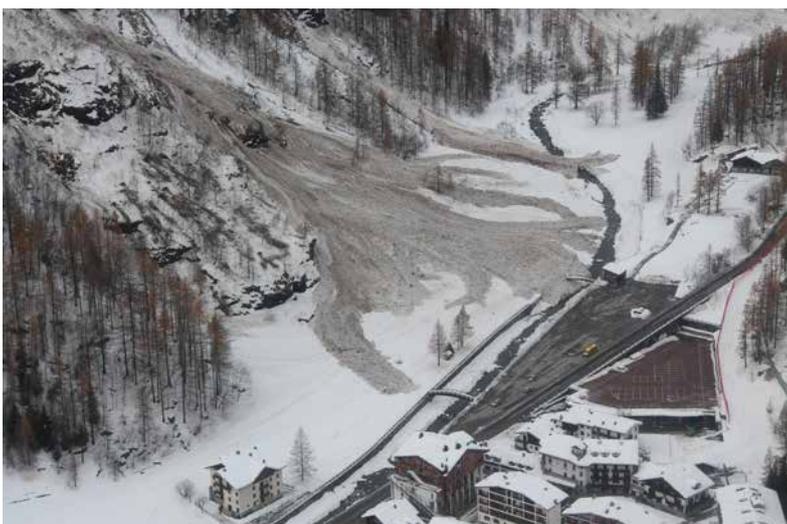
*Fig.5 - Particolare della zona di accumulo della valanga del 24/11/2019. Come si vede, la parte densa dell'accumulo ha lambito il parcheggio.*

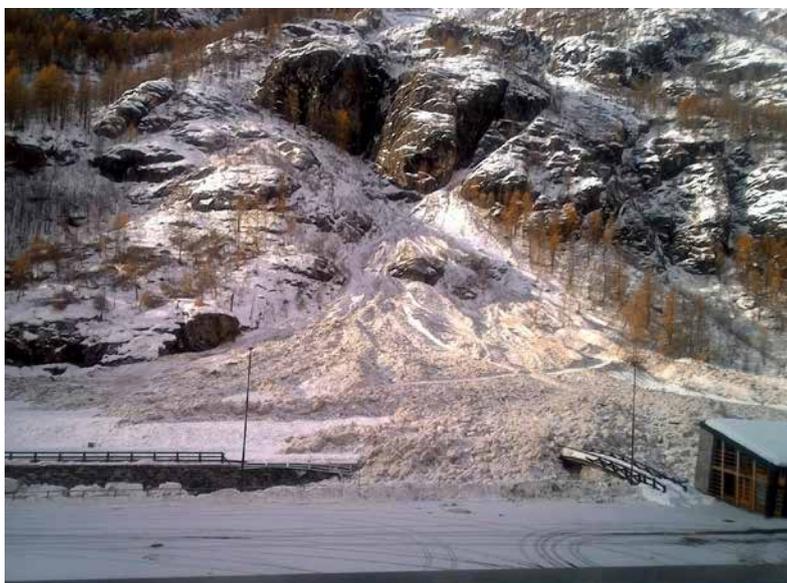
*Fig.6 - Zona di accumulo della valanga del 24/11/2019 vista frontalmente*

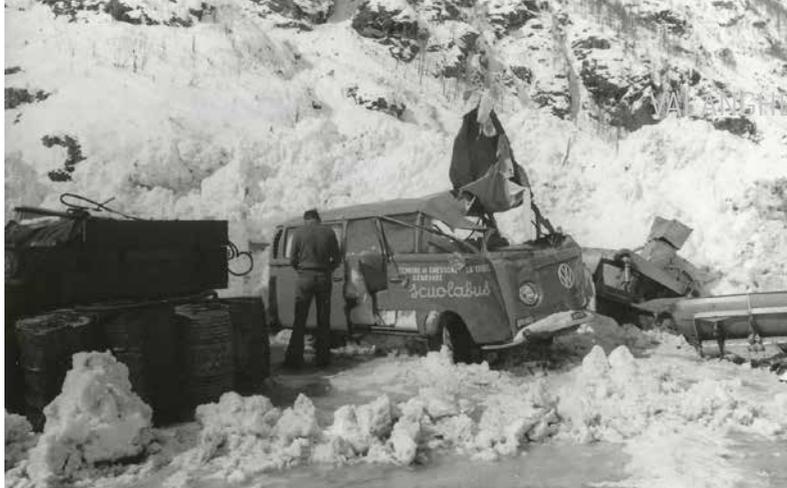
Fig.7 - Particolare dell'autobus investito dal flusso valanghivo del 10 marzo 1975.

nella memoria degli anziani del luogo è quello che si verifica alle 23:00 del 10 marzo del 1975. La valanga arreca numerosi danni alle abitazioni di Obre Eselbode poste più vicino al torrente Lys in sx idrografica, distrugge uno scuolabus parcheggiato sotto al viadotto della strada regionale ed investe tre prefabbricati per souvenirs posti nel piazzale Collettesand (Figg. 7, 8 e 9).

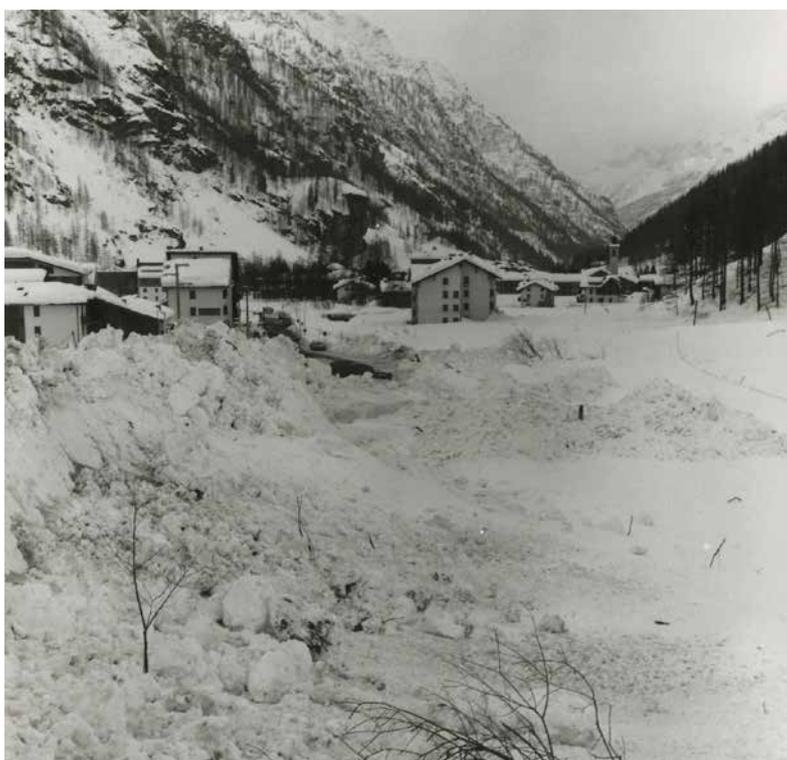
Fig. 8 - Particolare della frazione Obre Eselbode fotografata dalla strada che porta verso la fraz. di Staffal. 10 marzo 1975.

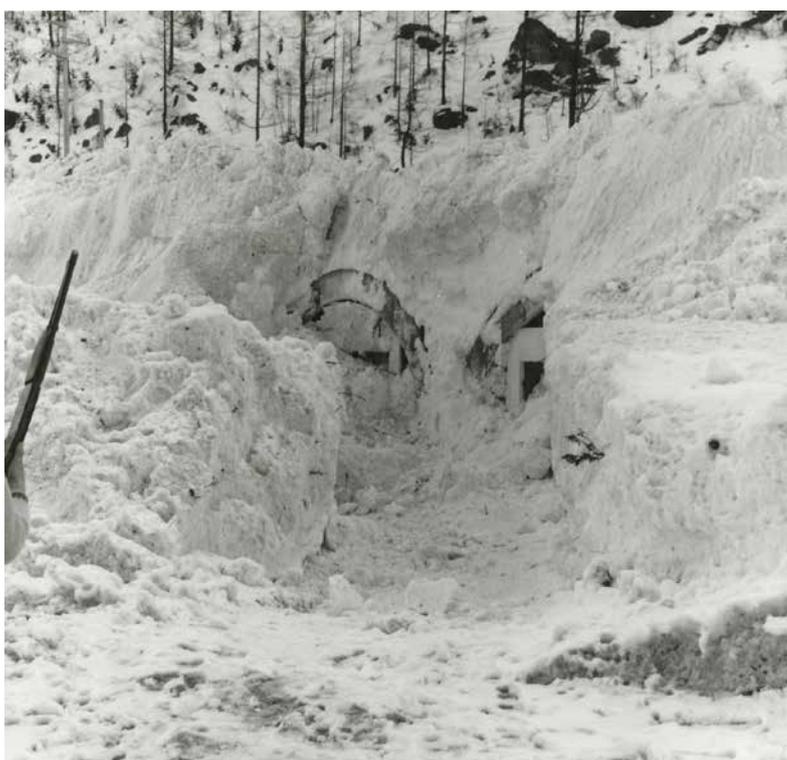
Fig. 9 - Particolare del viadotto della strada regionale che porta a Staffal, invaso dall'accumulo della valanga. 10 marzo 1975.

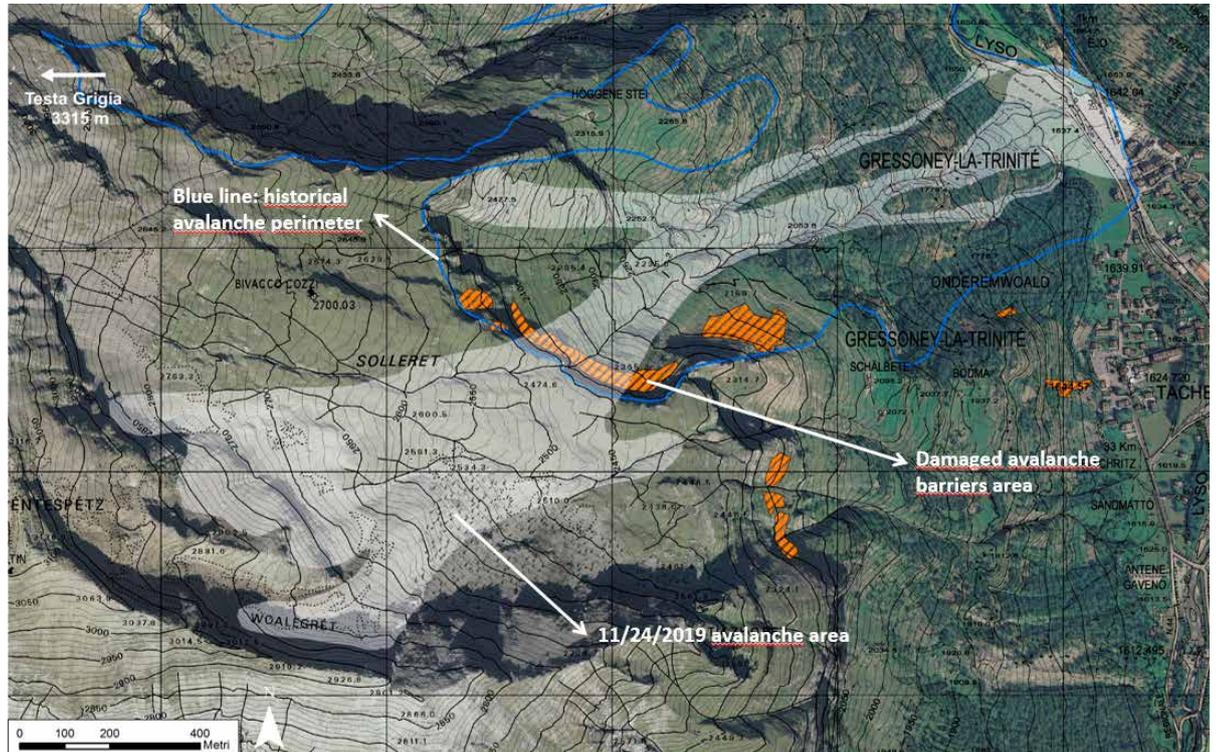
Fig. 10 - Perimetrazione dell'evento del 24/11/2019 a seguito della ricerca fatta.

Per cercare di definire la dinamica dell'evento sono stati necessari diversi sopralluoghi in campo per cercare di ricostruire quanto realmente avvenuto. Con il supporto della Commissione locale valanghe si è giunti pertanto a diverse ipotesi di distacco, con ancora punti interrogativi aperti non facilmente risolvibili, neppure con l'eventuale supporto di programmi di modellizzazione del fenomeno (Fig. 10).

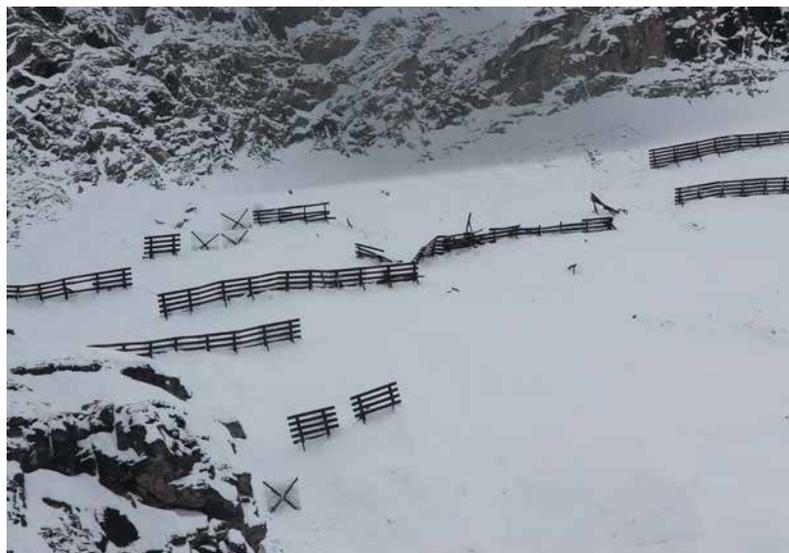
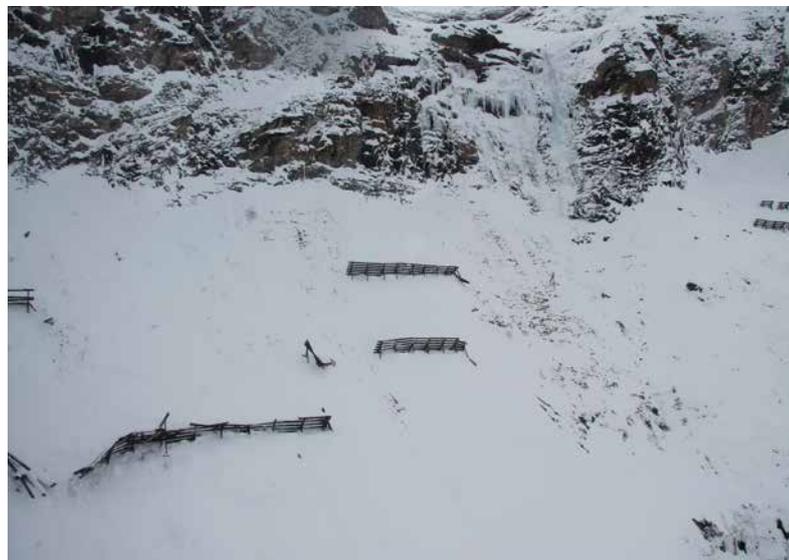
Fig. 11 e 12 - Particolare delle opere paravalanghe danneggiate dall'evento del 24/11/2019 - zona "Conca Paradiso".

Su circa 900 m lineari di barriere installate ne sono state fortemente danneggiate o del tutto divelte circa 250 m, concentrate prevalentemente nella parte più centrale sotto al salto di rocce denominato "Conca Paradiso". L'Amministrazione regionale - s.o. Assetto Idrogeologico dei Bacini Montani - ha affidato, durante l'estate/autunno 2020 ad una ditta specializzata, l'intervento di ripristino dell'impianto fermaneve, provvedendo a riparare alcuni ponti ancora recuperabili ed a far sostituire quelli completamente asportati con 68 strutture ad ombrello (Erdox Neve - Nome commerciale) di pari caratteristiche, scelti per velocità d'installazione in quanto caratterizzati da un unico ancoraggio (doppia fune da 22 mm, lungh. 5 m., iniezione da fondo foro con malta). Il costo dell'intervento si aggira sui € 285.000 più iva (Figg.11 e 12).

Si tratta di una valanga dalle dimensioni rilevanti: si stima al distacco un'ampiezza di circa 650 m tra lastrone principale e secondario, copre un dislivello di circa 1350 m e un percorso di 2300 m lineari sul piano topografico. L'accumulo molto ampio presenta una larghezza di quasi 350 m ed una lunghezza di 200 m (Figg. 4, 5 e 6). Provoca danni ingenti alle strutture paravalanghe che vedono fortemente ridotta la loro funzione preventiva di distacco di masse nevose nella porzione mediana del bacino valanghivo (Figg. 11 e 12).

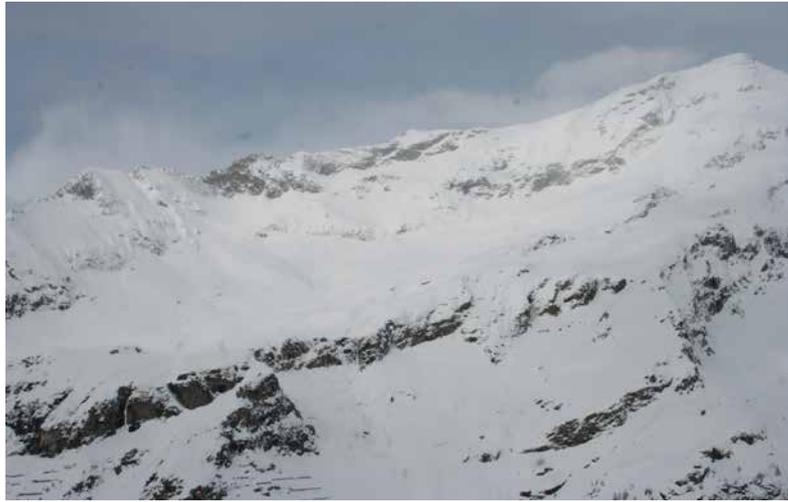
*Fig.13 - Immagine della parte alta della zona di distacco (Conca Solleret) fotografata il 29 aprile 2009 a seguito di un evento valanghivo. Anche in questo caso, il maltempo non ha permesso di fotografare la zona di distacco immediatamente dopo la valanga, pertanto le sue tracce sono state coperte soprattutto dal vento.*
