GHIACCIAIO di PLANPINCIEUX

P. Perret, F. Troilo, V. Segor
Fondazione Montagna Sicura,
Regione Autonoma Valle d'Aosta

Monitoring and research in a site subject to glacial risk

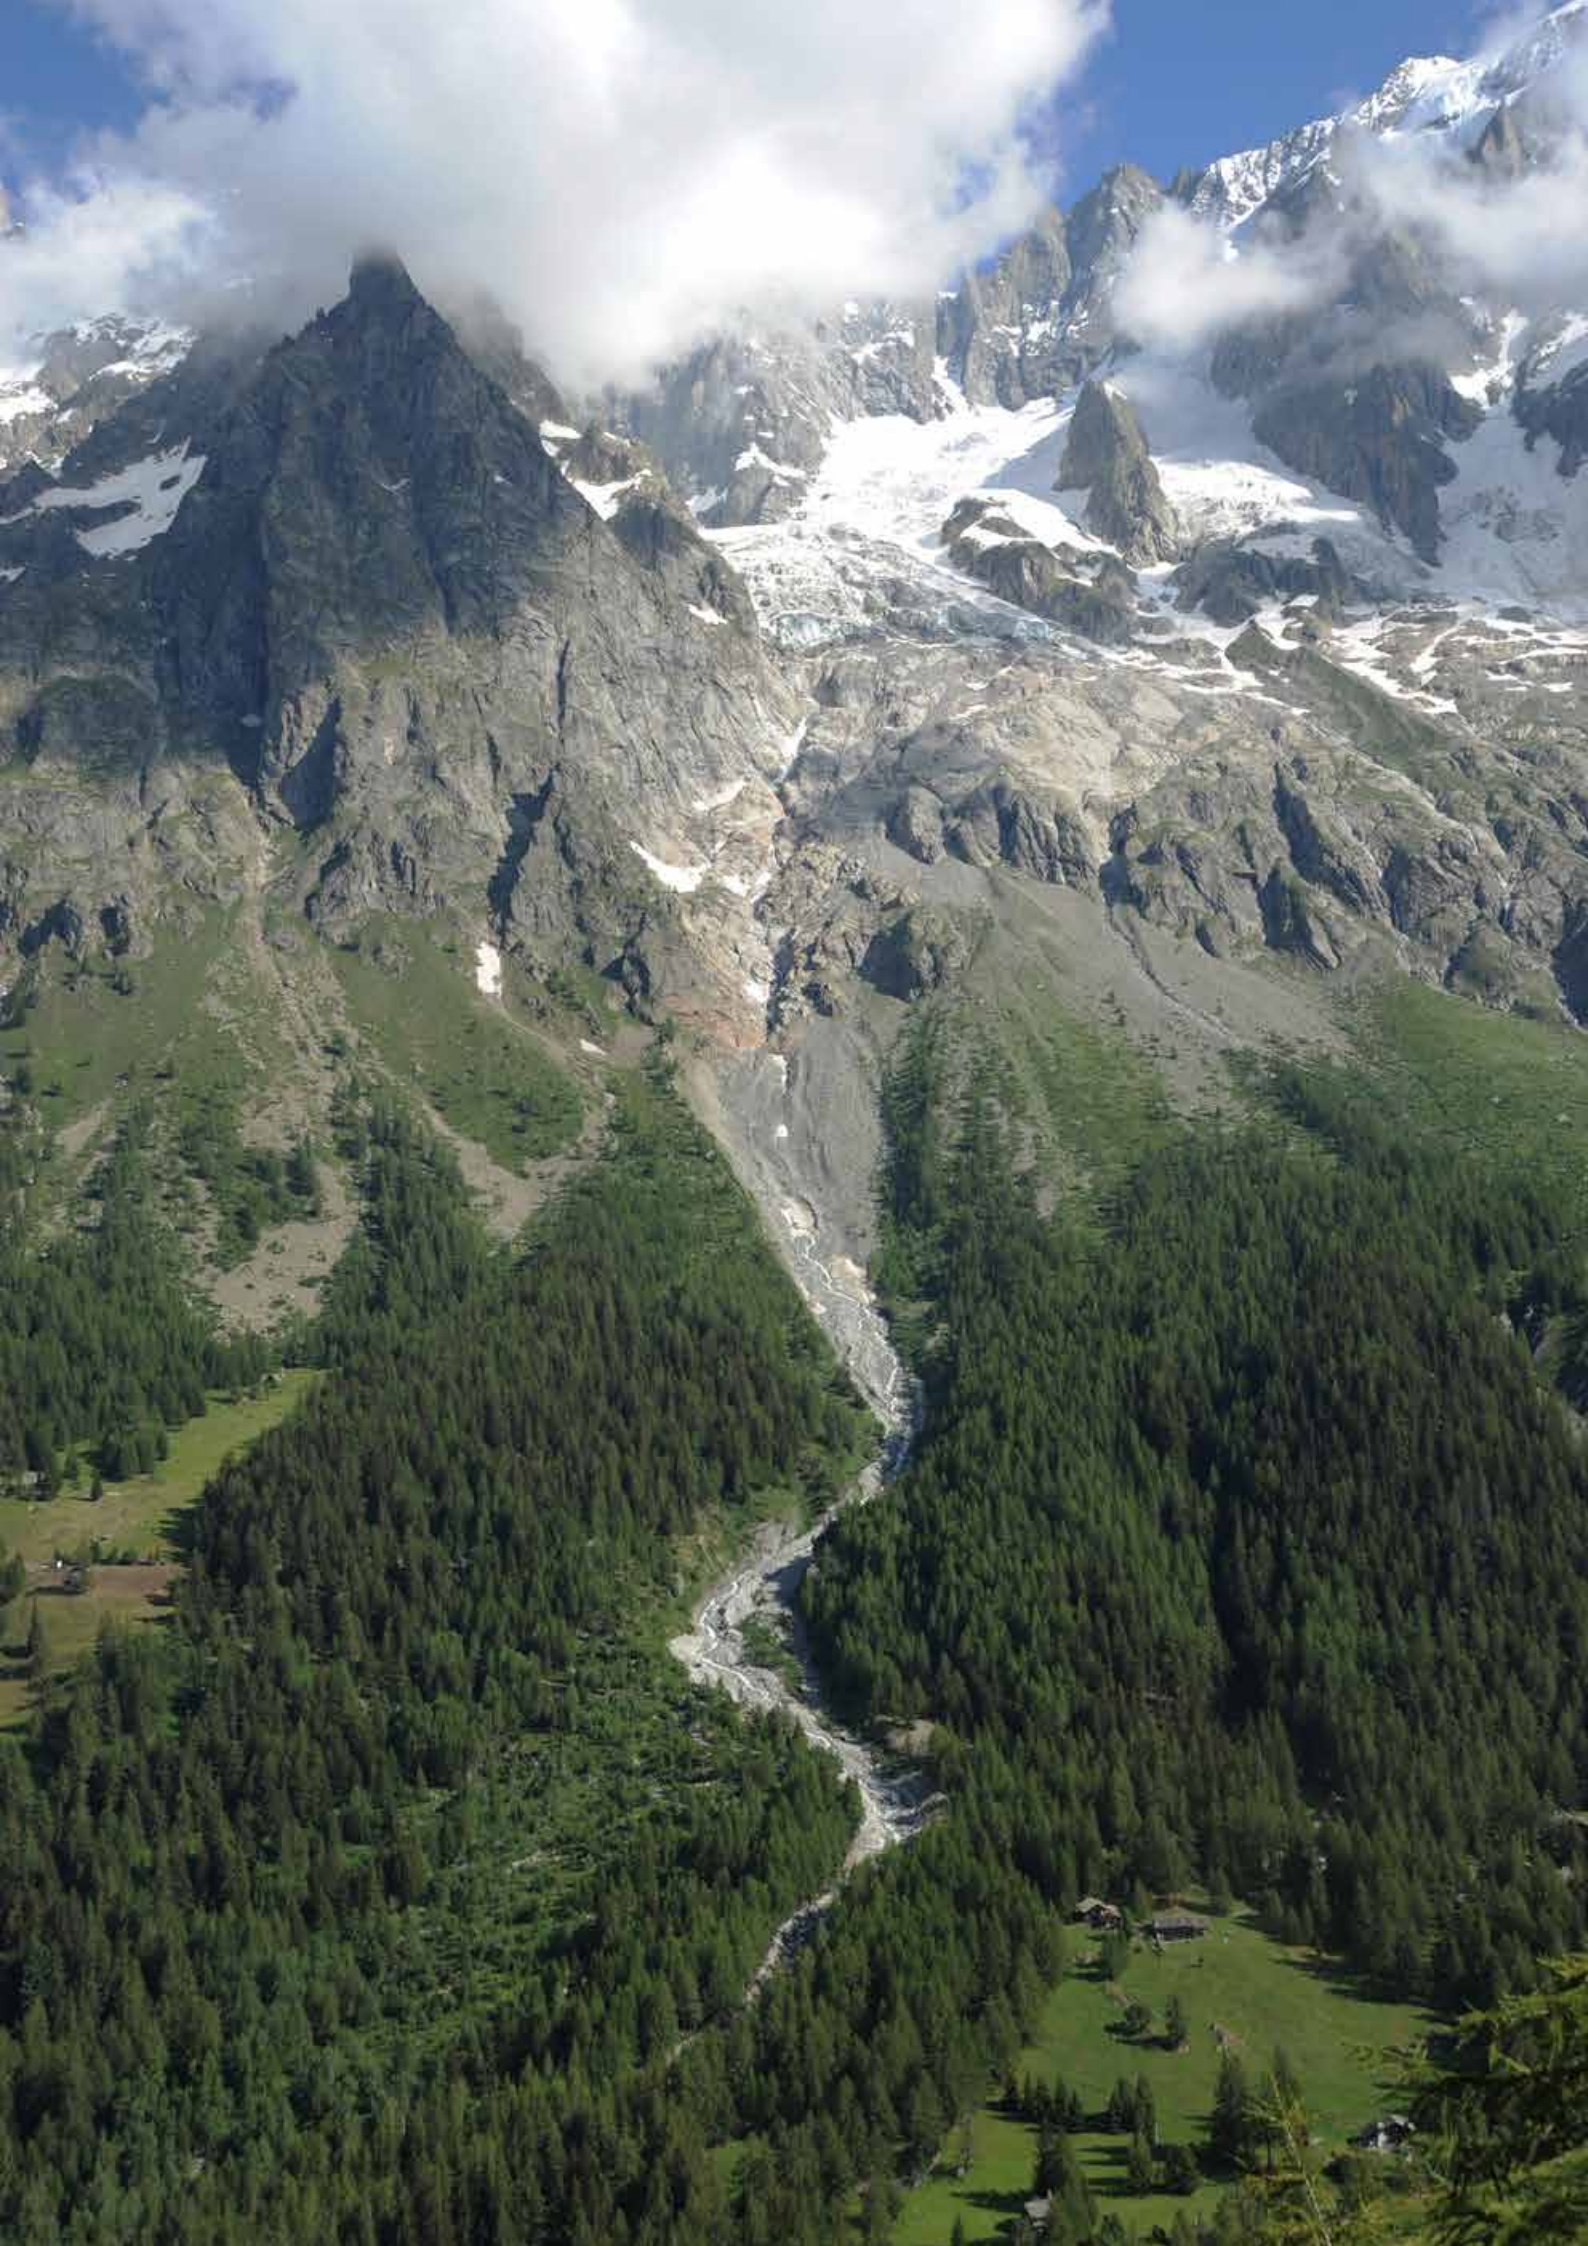
*Nella pagina precedente:
fig. 1 - Vista generale
del ghiacciaio di
Planpincieux e del
canale Montitaz.*

Il ghiacciaio di Planpincieux è un ghiacciaio politermico valdostano situato sul versante italiano del Massiccio del Monte Bianco ad altitudini comprese tra 2600 e 3500 m (Fig.1 pagina introduttiva). L'area di accumulo del ghiacciaio è formata da due circhi, di cui il più importante si trova alla base delle Grandes Jorasses.

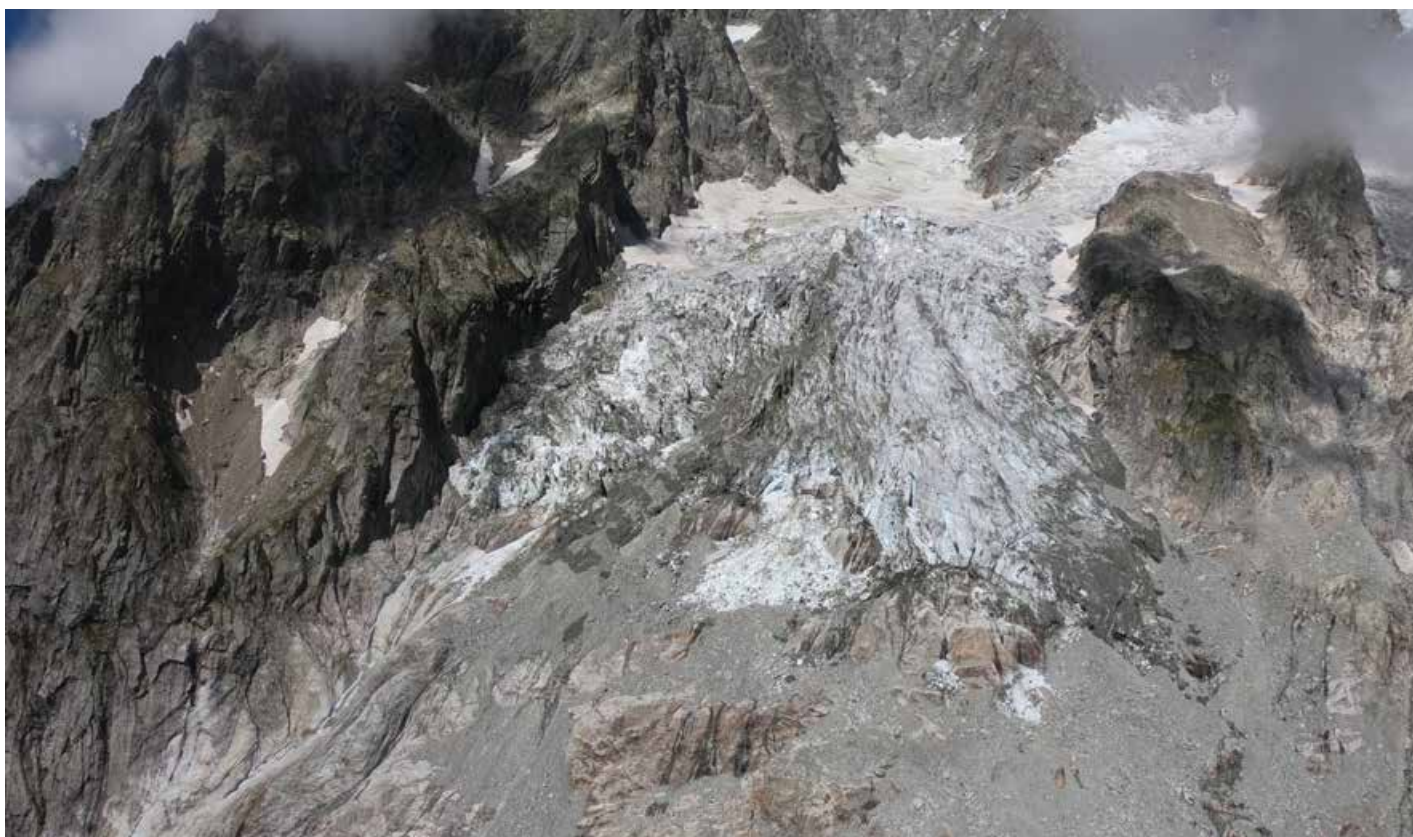
*Fig. 2 - Vista frontale
dei lobi del ghiacciaio
di Planpincieux.*

La sua fronte è caratterizzata da una parete di ghiaccio verticale alta da 20 a 30 m che si immette nel ripido canale Montitaz, dove, principalmente durante la stagione estiva, si verificano numerosi crolli di ghiaccio (Fig.2).

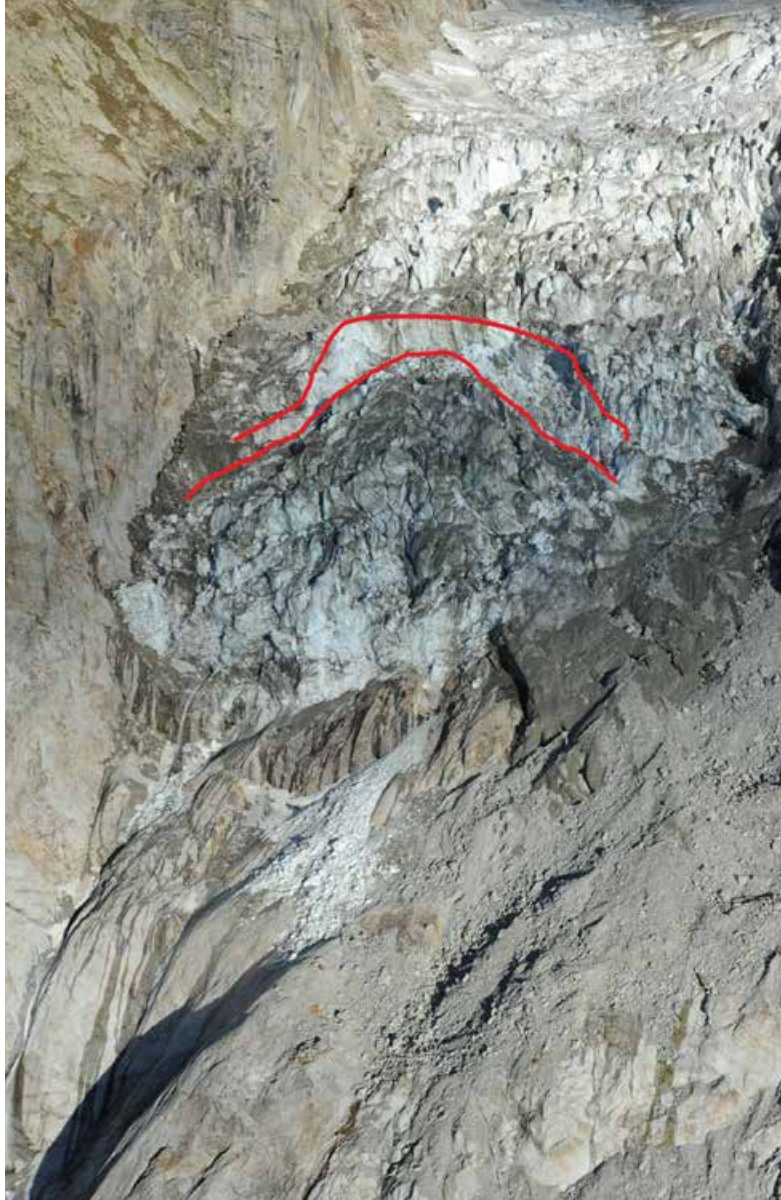
Fig. 3 - Evidente separazione morfologica nel settore frontale del lobo in destra orografica.

Una maggiore attenzione è stata posta su questo ghiacciaio dal 2011, quando un grande crepaccio si è aperto nella parte inferiore del lobo destro (Fig. 3). Da allora, il ghiacciaio è stato intensamente monitorato, utilizzando diverse tecnologie e metodologie.
