GLI EFFETTI dell'**INTERFERE** **VALANGHIVA**

IL CASO DELLA VALANGA CATASTROFICA DI LES THOULES - VALSAVARENCHÉ (AO)

Valerio De Biagi,
Barbara Frigo,
Bernardino Chiaia
DISEG – Dipartimento di
Ingegneria Strutturale, Edile
e Geotecnica, Politecnico di
Torino, Italia

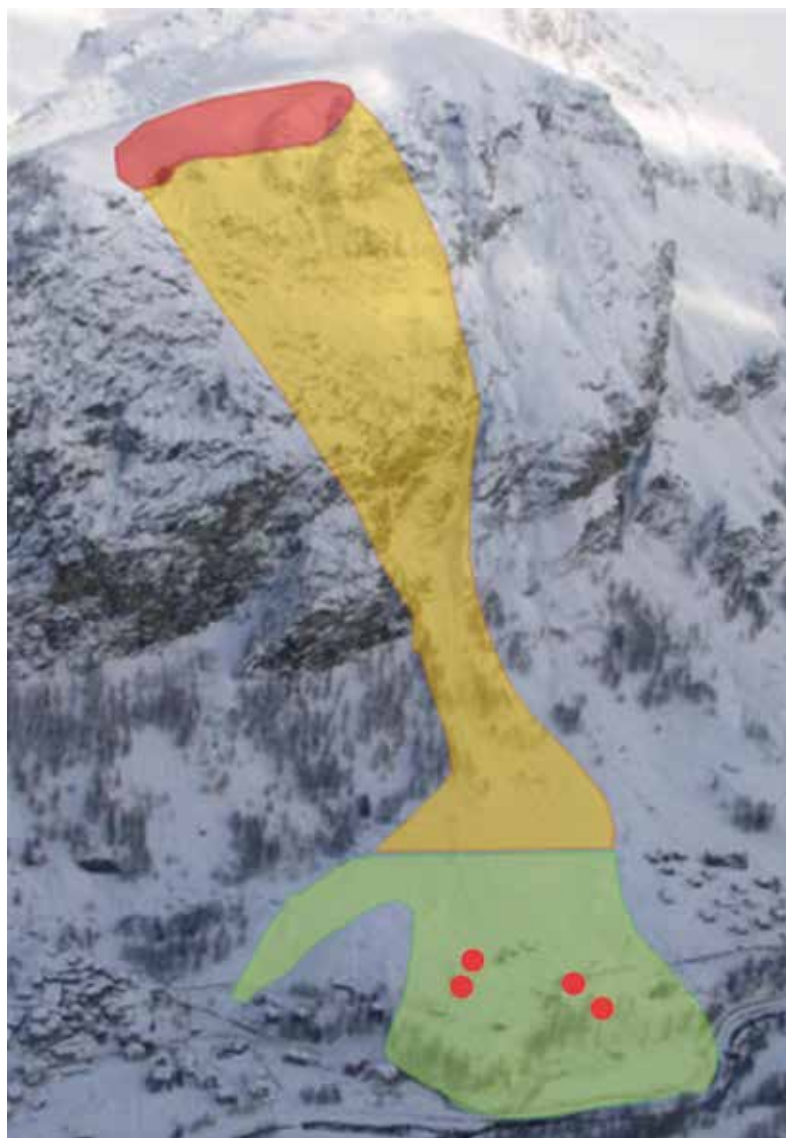
Storicamente, la valanga di *Les Thoules*, indicizzata al Catasto Regionale Valanghe valdostano come "039-La Frange", non aveva mai interessato il fondovalle in maniera così importante come durante l'evento del 15 dicembre 2008. Censita solo in tre occasioni - febbraio 1971, 16 febbraio 1974 e nell'inverno 1981/82 - aveva solo marginalmente interessato il conoide omonimo. Nel 2008, un lastrone di circa 350 m di larghezza e spessore di circa 1.5 m, si distacca dalla *Localité-La Tour* con un volume stimato attorno ai 50.000 m³ e percorre un dislivello di circa 800 m (Fig. 1).

Per la particolare topografia della zona di arresto, la valanga si divide in due rami e impatta dodici costruzioni (cinque costruzioni parzialmente danneggiate e sette totalmente distrutte), le linee telefoniche, l'elettrodotto che attraversa la vallata e invade le strade comunale e regionale depositando tre metri di neve, legname e macerie.

Fig. 1 - In evidenza le zone di distacco (rosso), scorrimento (giallo) e di arresto (verde) della valanga di 039-La Frange del 15 dicembre 2008 in Valsavarenche (AO). Il villaggio di *Les Thoules* è sito nel fondovalle, in corrispondenza della zona di arresto. I punti rossi indicano le quattro costruzioni interessate dal presente studio (Ufficio Neve e Valanghe - Reg. autonoma Valle d'Aosta; De Biagi et al.).

Fortunatamente, l'impatto della valanga con l'abitato non causa alcuna vittima, ma, a seguito dell'evento, la Regione autonoma Valle d'Aosta mette in sicurezza la zona costruendo un'imponente opera di difesa attiva (ombrelli da neve) sui pendii a monte delle balze rocciose per mitigare il rischio valanghivo (RAVA, 2009).

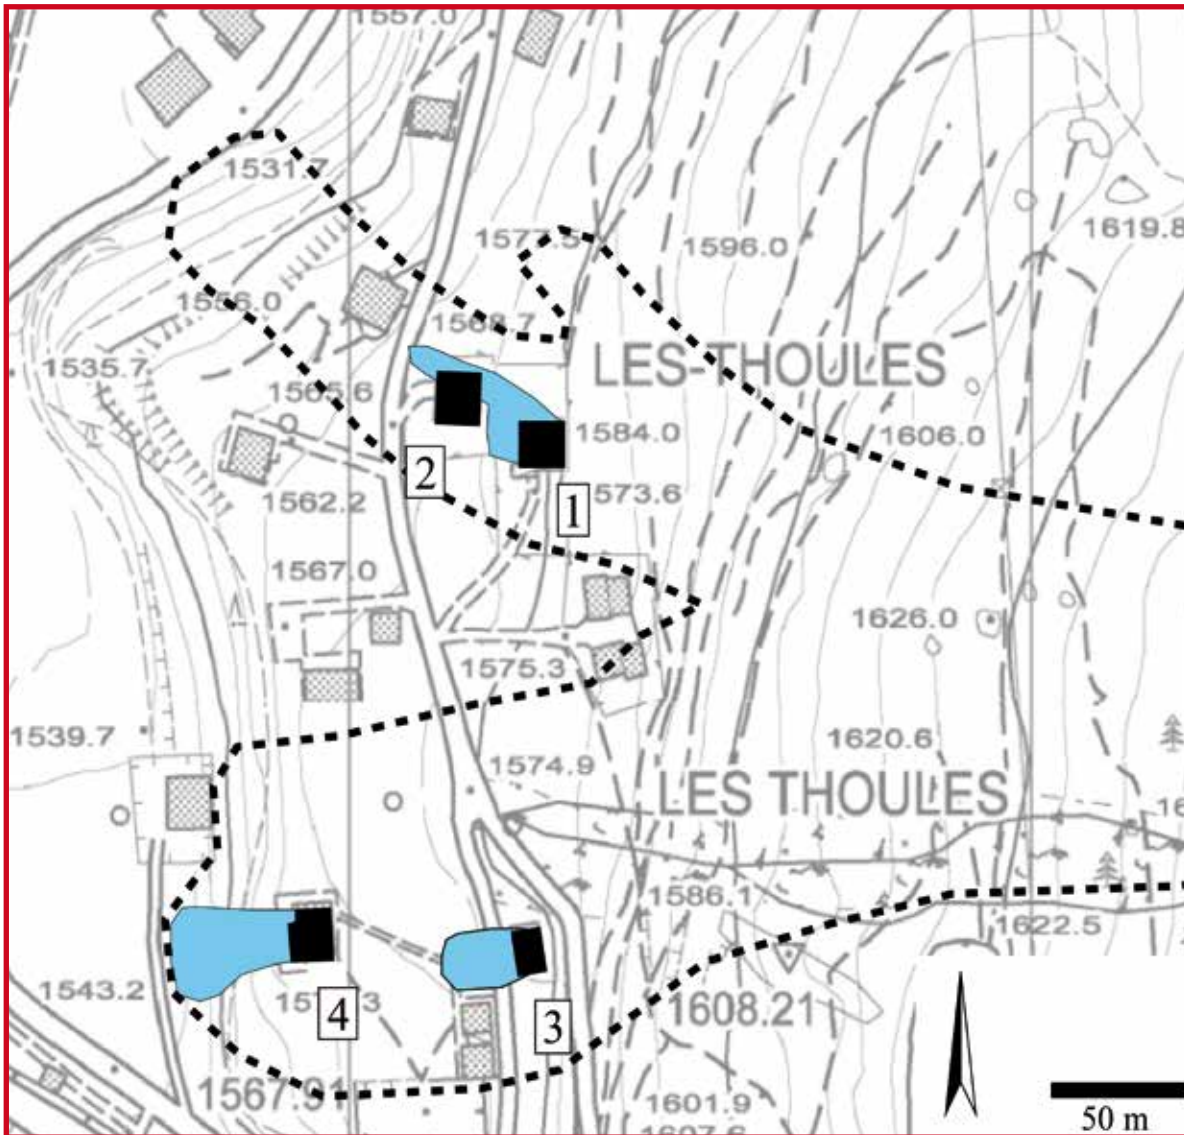
Fig. 3 - Posizione delle quattro costruzioni interessate dall'indagine strutturale ed estensione dei detriti, riportati in azzurro. L'estensione della valanga è riportata con la linea tratteggiata spessa (De Biagi et al.).

all'evento valanghivo e dopo lo scioglimento del manto nevoso è stato possibile determinare la posizione dei detriti delle costruzioni trasportati dal flusso della valanga e valutarne, in parte, la stratigrafia. Riportando tali dati in cartografia (Fig. 3), si è constatato che la valanga ha interessato l'abitato di Les Thoules con direzioni di impatto differenti.

Come riscontrabile dalle fotografie aeree, la valanga si è separata in zona di deposito in due rami. Tale evidenza è emersa anche nell'analisi della disposizione dei detriti. In riferimento alla Figura 3, le macerie delle costruzioni n.1 e 2 sono state trasportate dal flusso in direzione nord-ovest, mentre quelle delle costruzioni n.3 e 4 in direzione ovest.

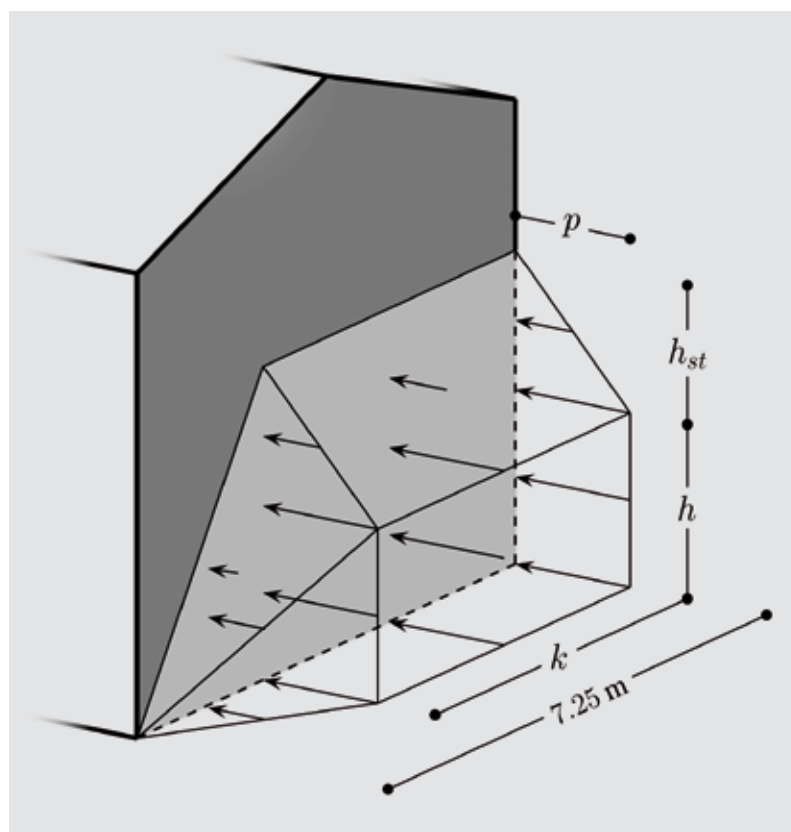
Danno	Risultati dell'analisi
Chalet n.1	Collasso parziale	Pressione di impatto compresa tra 60 e 65 kPa
Chalet n.2	Collasso parziale	Velocità del flusso pari a 22 m/s
Edificio n.3	Collasso totale	Pressione di impatto necessaria ad attivare il meccanismo di collasso pari a 32 kPa
Edificio n.4	Collasso totale	Pressione di impatto necessaria ad attivare il meccanismo di collasso inferiore a 5 kPa
